ANEJO Nº 8

ESTUDIO GEOLOGICO **Y GEOTECNICO DE LOS** **PRESTAMOS**

PRÉSTAMOS DEL TRAZADO DE LA AUTOVIA A-15, TRAMO NAVARRO. SUBTRAMO 2 (DEL PK29+000 AL PK33+600)

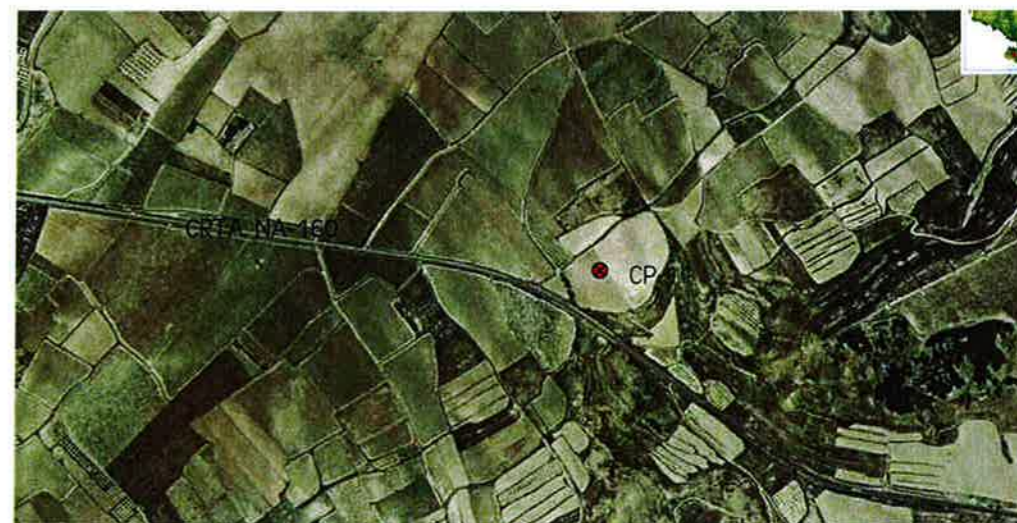
De las 20 calicatas, se ha desestimado la calicata CP-11 (cuya situación queda reflejada en la siguiente ortofoto) ya que aparecen unos materiales limosos y arenosos que no se consideran idóneos para su utilización como préstamo, por lo que no se han realizado ensayos y no se ha incluido en el presente informe como zona de préstamo.

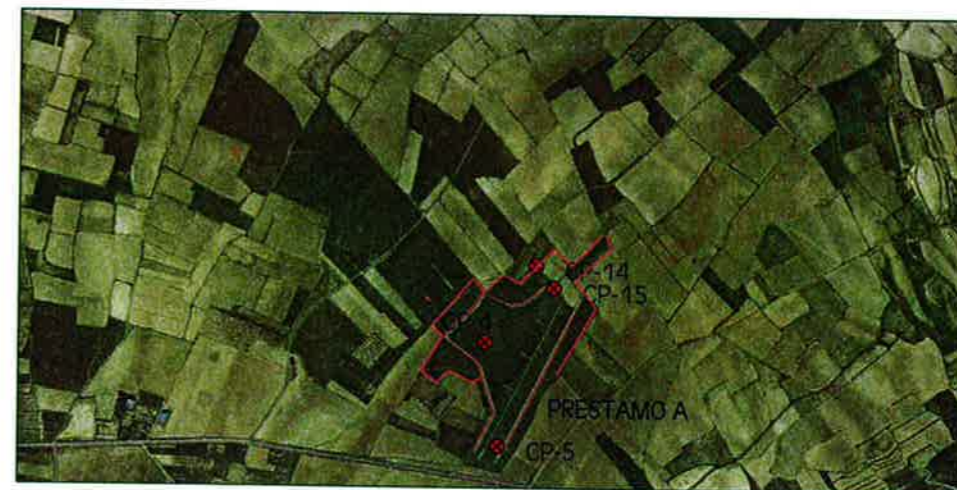
En la siguiente imagen se observa la situación de este préstamo en una ortofoto y las calicatas realizadas.

En esta zona se han realizado 4 calicatas CP-4, CP-5, CP-14, CP-15. Aparecen dos tipos de materiales:

- Gravas de matriz arenosa de grano fino con cantos de subredondeados a subangulosos y hasta 15 cm. de diámetro. Un espesor medio de 1.8 m.
- Materiales finos: Arenas de grano medio-grueso, limos y arcillas. Entre ellos aparecen niveles de grava intercalados. Un espesor medio de 1.6 m.

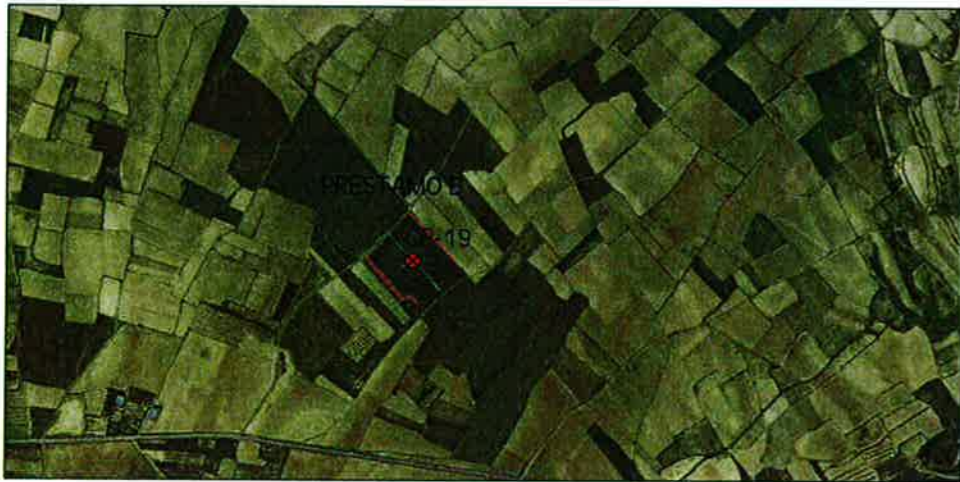
En la siguiente imagen se observa la situación de estos préstamos en una ortofoto y la calicata realizada.

En esta zona se ha realizado 1 calicata, CP-19. Aparecen dos tipos de materiales:

- Gravas de matriz arenosa de grano fino con cantos de subredondeados a subangulosos y hasta 15 cm. de diámetro. Un espesor medio de 2.8 m.
- Materiales finos: Arenas de grano medio con limos. Entre ellos aparecen niveles de grava intercalados. Se ha localizado un espesor de hasta 0.8 m.

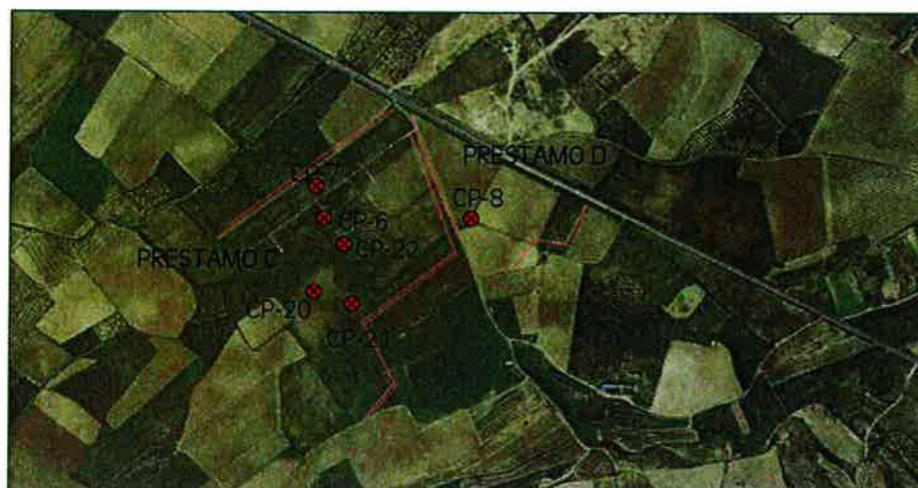
En la siguiente imagen se observa la situación de estos préstamos en una ortofoto y las calicatas realizadas.

Los materiales que aparecen en esta zona son gravas de matriz limosa de color pálido con cantos subangulosos y heterométricos, hay abundantes bolos de 30 cm. de diámetro. Aparecen niveles de grava cementada de espesor decimétrico. Se han realizado 6 calicatas CP-6, CP-7, CP-8, CP-20, CP-21 Y CP-22. El espesor medio de la capa de gravas es de 3.5 m.

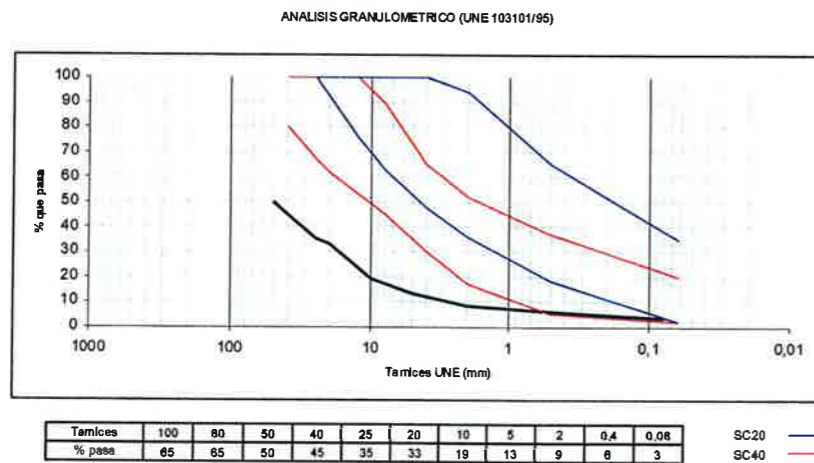
Granulometría CP7

Una vez hecha la granulometría de las muestras se comprueba que no se ajusta a ninguno de los dos husos. **Para lograr ajustarlo al huso SC40 se ha realizado un cribado por el tamiz 20 mm.** Este proceso será el que se tendrá que seguir en obra para que los materiales de este préstamo cumplan las condiciones para ser utilizados como suelocemento.

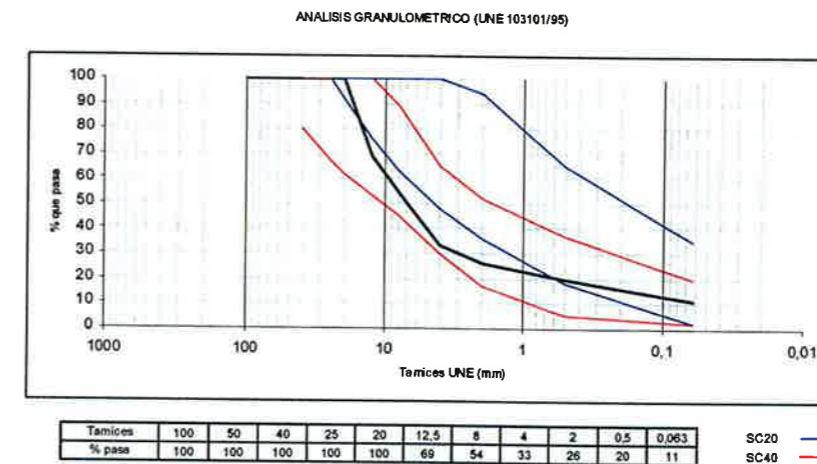
Granulometría CP7 con un cribado por el tamiz 20 mm. donde se comprueba que con este tratamiento la muestra está dentro del huso SC40.

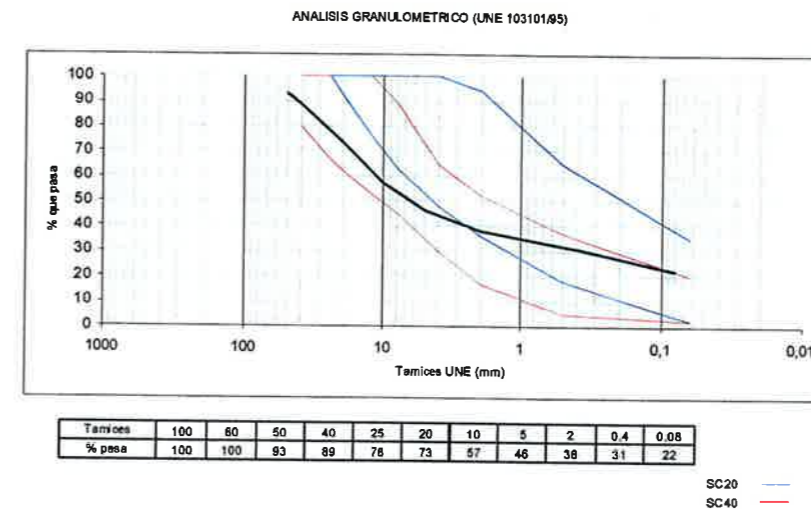
Granulometría CP21

En este caso, la granulometría de la CP-21 se ajusta dentro del uso de la SC-40. Hay que recordar que esta granulometría se refiere a las primeras capas cementadas del nivel de gravas.

Se recomienda la realización de ensayos durante la explotación de estos préstamos para ajustar el cribado necesario para su uso como SC-40.
