ANEJO Nº 02. SERVICIOS AFECTADOS

En el presente anejo se define el alcance de la afección a los servicios existentes que han de ser modificados por la ejecución del Proyecto de Trazado de conversión de la carretera N-121 A en vía 2+1 entre el P.K. 40+900 y el P.K. 52+430 (boca sur del túnel de Arrigaztelu), Lote 4.

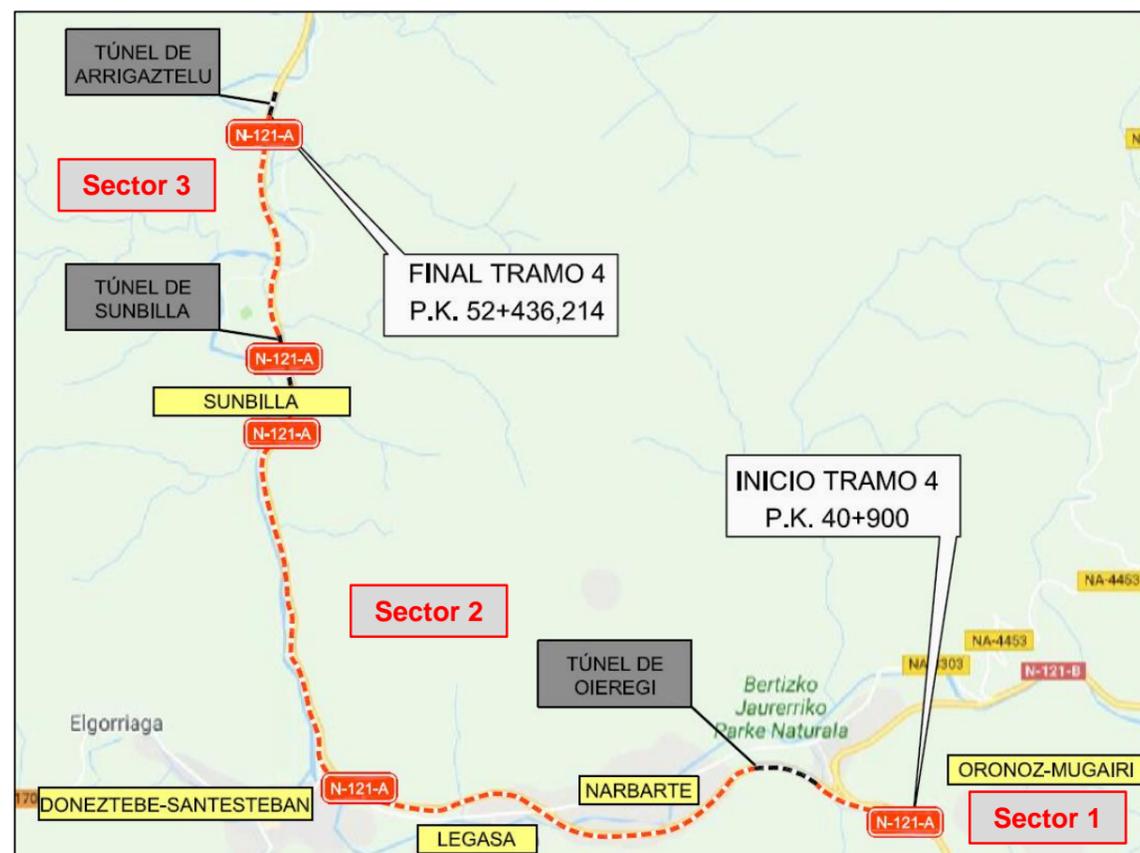
Esquema gráfico de la zona de actuación

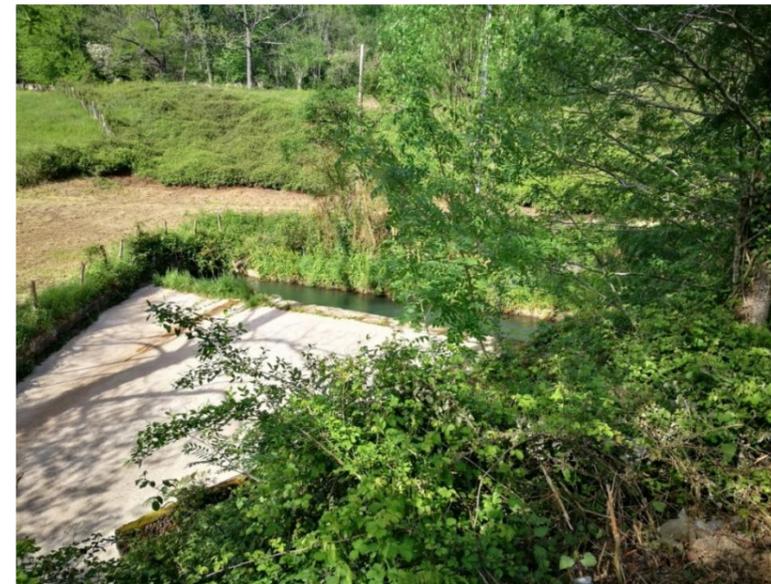
Fotografía 1 Aliviadero del Canal de San Tiburcio

En las fotografías mostradas a continuación se puede observar el estado actual del canal y el aliviadero junto al arroyo afectado.

La reposición consistirá en adaptar el aliviadero actual al nuevo trazado del arroyo.

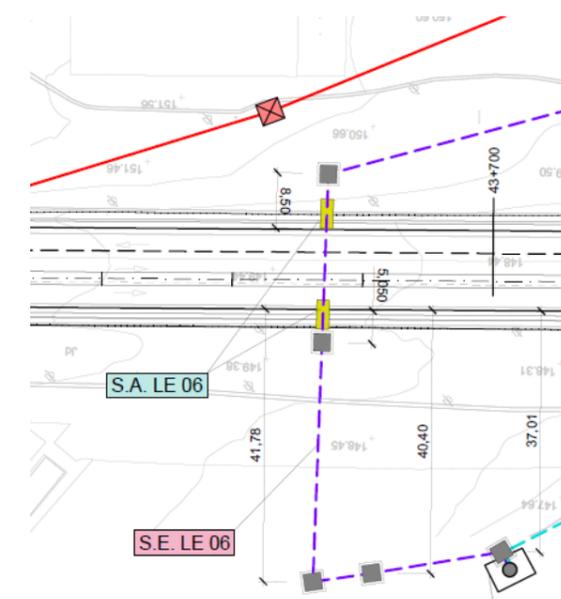
S.A. LE 06

La reposición consiste en proteger el tramo de plataforma a ampliar mediante una protección con losa de hormigón armado. Se ejecutan 2 tramos de losa de 5 m a ambos lados de la plataforma.

En el siguiente croquis se muestra la reposición a ejecutar:

S.E. LE 06 Línea eléctrica de baja tensión subterránea que cruza la N-121-A. Esta línea eléctrica, se ve afectada por la ampliación de la plataforma.

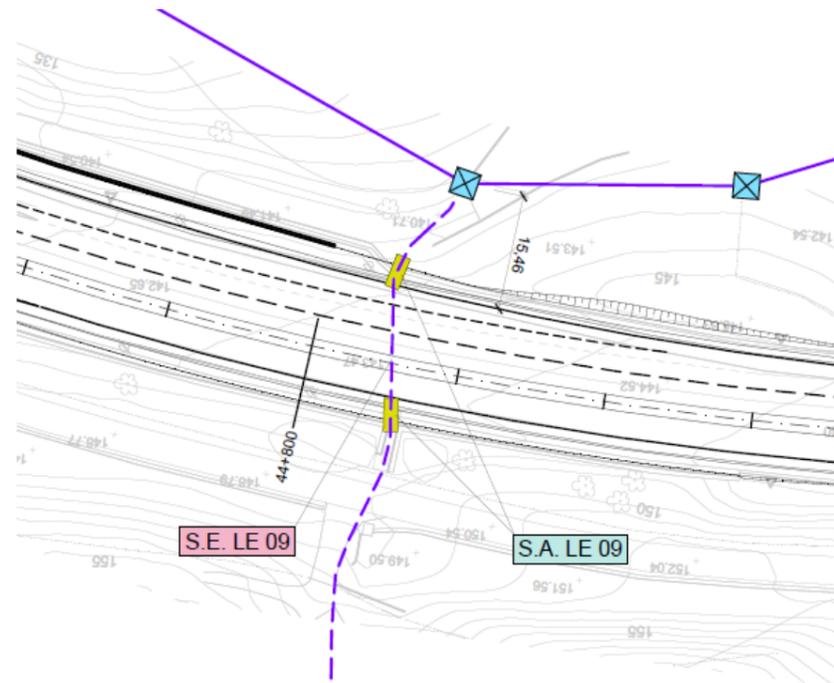
S.A. LE 09

La línea eléctrica de baja tensión subterránea que cruza la N-121-A en las proximidades del P.K. 44+810 se ve afectada por la ampliación de la plataforma.

La reposición consiste en proteger el tramo de plataforma a ampliar mediante protección con losa de hormigón armado. Se ejecutan 2 tramos de losa de 5 m a ambos lados.

En el siguiente croquis se muestra la reposición:

S.E. LE 09 Línea eléctrica de baja tensión subterránea que cruza la N-121-A en las proximidades de P.K. 44+810 y del P.K. 43+600. Esta línea se ve afectada por la ejecución del Proyecto.

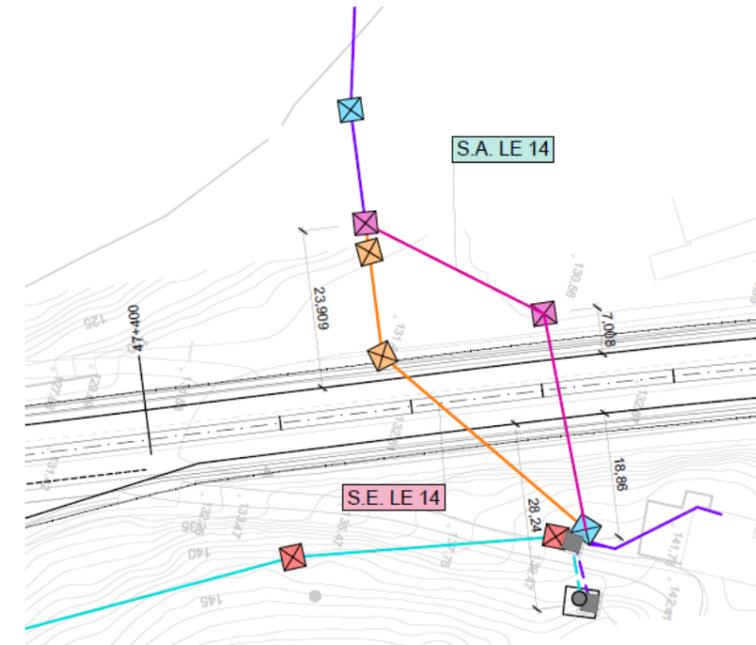
S.A. LE 14

La línea eléctrica de baja tensión afectada por el emplazamiento del apoyo eléctrico. Se realiza una variante de la línea eléctrica consistente en la ejecución de dos apoyos metálicos y la ejecución de un nuevo tramo de la línea eléctrica que cruza la N-121-A en aéreo sobre el P.K. 47+537.

En el siguiente croquis se muestra la reposición a ejecutar:

S.E. LE 14 Línea eléctrica de baja tensión en aéreo que cruza la N-121-A. Esta línea se ve afectada por la ampliación de la plataforma. Se propone trasladar el poste de hormigón existente fuera de la zona de afección.

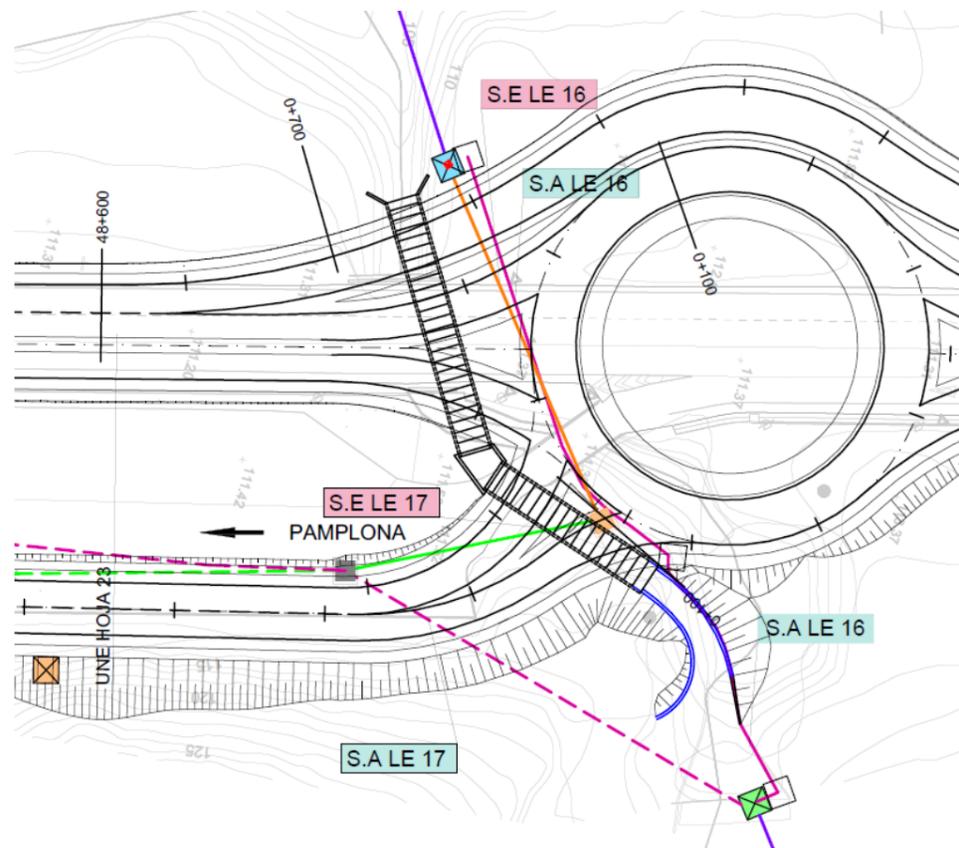
S.A. LE 16

La línea eléctrica de baja tensión que cruza la N-121-A en aéreo sobre el P.K. 48+600. Esta línea se ve afectada por la ejecución del Ramal de aceleración 2.6.2.

La reposición consiste en realizar una variante a la línea eléctrica eliminando el poste eléctrico intermedio. Se ejecuta una nueva línea eléctrica aérea de 99,831 metros sobre tres postes metálicos.

En el siguiente croquis se representa la solución adoptar:

S.E. LE 16 Línea eléctrica de baja tensión en aéreo que cruza la N-121-A en las proximidades del P.K. 48+600. Esta línea se ve afectada por la ampliación de la plataforma, en concreto se ven afectados dos postes de hormigón.

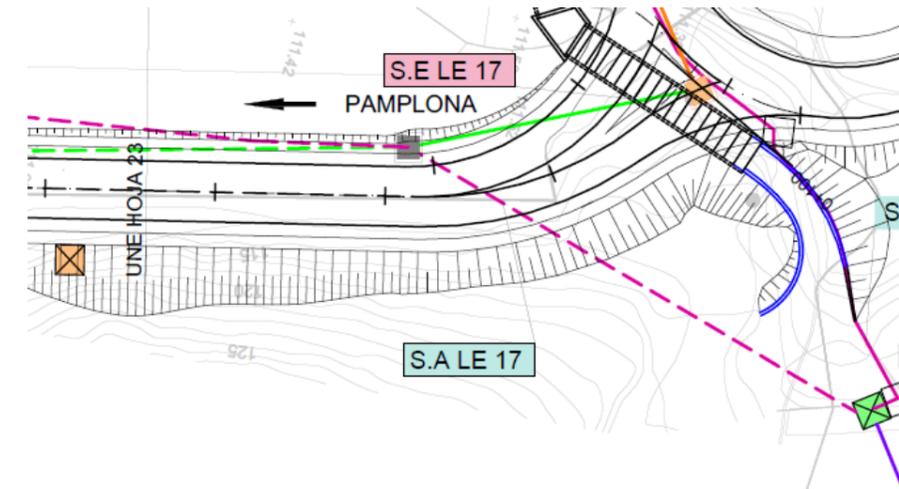
**S.A. LE 17**

La línea eléctrica de baja tensión en subterráneo que conecta con la línea en aéreo. La reposición consiste en realizar una nueva canalización subterránea para evitar que la canalización este sobre el Ramal de aceleración 2.6.2. Se ejecuta una nueva canalización de 113,96 m y dos arquetas y una conversión aérea subterránea de conexión con la línea eléctrica.

En el siguiente croquis se muestra la reposición:

S.E. LE 17 Línea eléctrica de baja tensión en subterráneo que conecta con la línea en aéreo del servicio existente anterior. Debido a la afección del poste de hormigón es necesario modificar la línea subterránea y la arqueta.

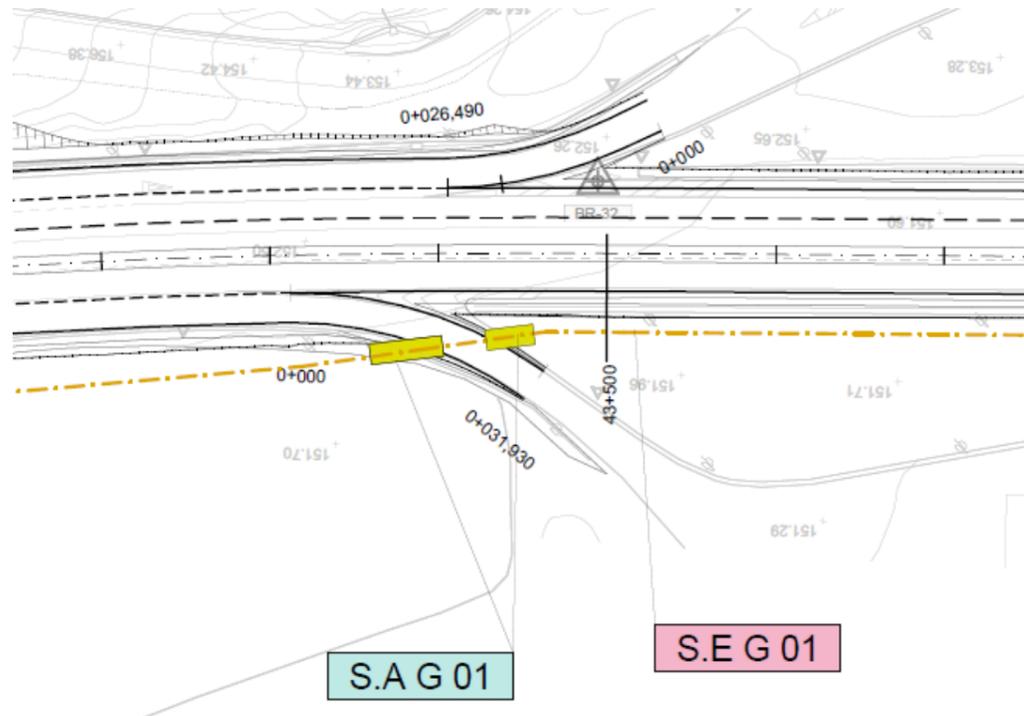
Se ejecutan 2 tramos de losa de hormigón de 5,5 m y 8,5 m en ambos extremos de la plataforma.

En el siguiente croquis se muestra la reposición a ejecutar:

S.E. G. 01 Existe un ramal de salida de la N-121-A en el P.K. 43+470 aproximadamente que cruza el gasoducto de alta presión tipo A. Este gasoducto se ve afectado por la ampliación de la plataforma de la N-121-A.

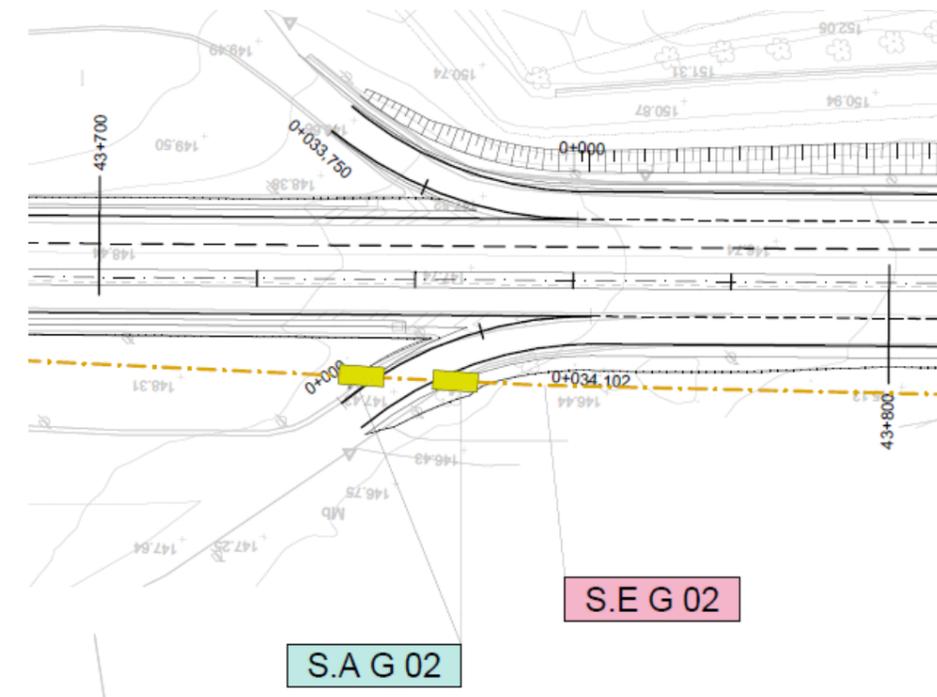
S.A.G. 02

El gasoducto de alta presión tipo A se ve afectado por el ramal de entrada en el P.K. 43+480 de la N-121-A.

Se realiza una protección mediante losa de hormigón armado en los extremos de la plataforma de la carretera a ampliar en el ramal de salida de la N-121-A en P.K. 44+155 aproximadamente. Se ejecutan 2 tramos de losa de hormigón de 5,5 m cada uno en ambos extremos de la plataforma.

En el siguiente croquis se muestra la reposición del servicio afectado

S.E. G. 02 Existe un ramal de salida de la N-121-A en el P.K. 43+480 aproximadamente que cruza el gasoducto de alta presión tipo A. Este gasoducto se ve afectado por la ampliación de la plataforma de la N-121-A.

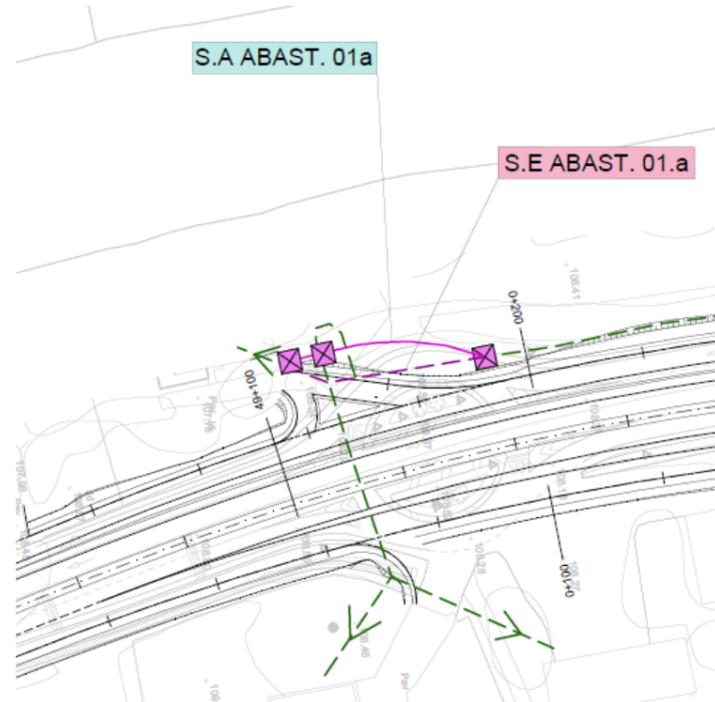
La reposición consiste en la ejecución de un nuevo tramo de 71,05 m de tubería de abastecimiento de polietileno PE de diámetro 100 mm por el exterior de la rotonda existente para no interferir en la ejecución de la plataforma y la ejecución de tres arquetas para realizar la conexión con las tuberías de abastecimiento existentes.

En el croquis adjunto se muestra la reposición:

Existe una tubería de abastecimiento que cruza la carretera N-121-A A en el P.K. 49+100 aproximadamente y continúa por el margen izquierdo por el exterior de la plataforma de la carretera existente y por el lateral del vial de acceso a la carretera nacional aproximadamente en el P.K. 49+400. Las características de la tubería de abastecimiento es una tubería de fundición dúctil de diámetro 100 mm. Esta tubería se ve afectada por la ampliación de plataforma en el P.K. 49+100 y por el nuevo trazado entre el P.K. 49+200 y P.K. 49+450 debido a la ejecución de la rotonda de acceso a dicha carretera

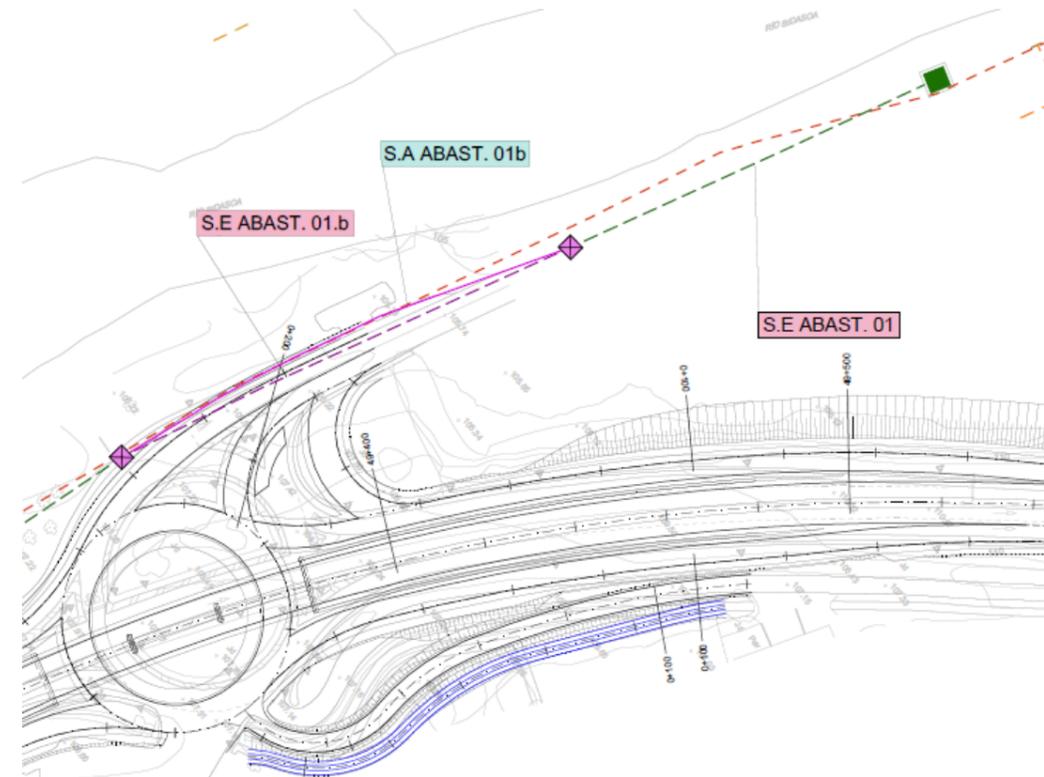
S.A.ABAST. 01.b

En el ramal de acceso a la rotonda se ve afectada la tubería de abastecimiento por la ejecución del nuevo trazado, (S.A. ABAST. 01b).

La reposición consiste en la ejecución de un nuevo tramo de 216,530 m de tubería de abastecimiento de polietileno PE de diámetro 100 mm por el exterior de la plataforma y la instalación de 2 arquetas de conexión con la tubería existente

En el croquis adjunto se muestra la reposición:

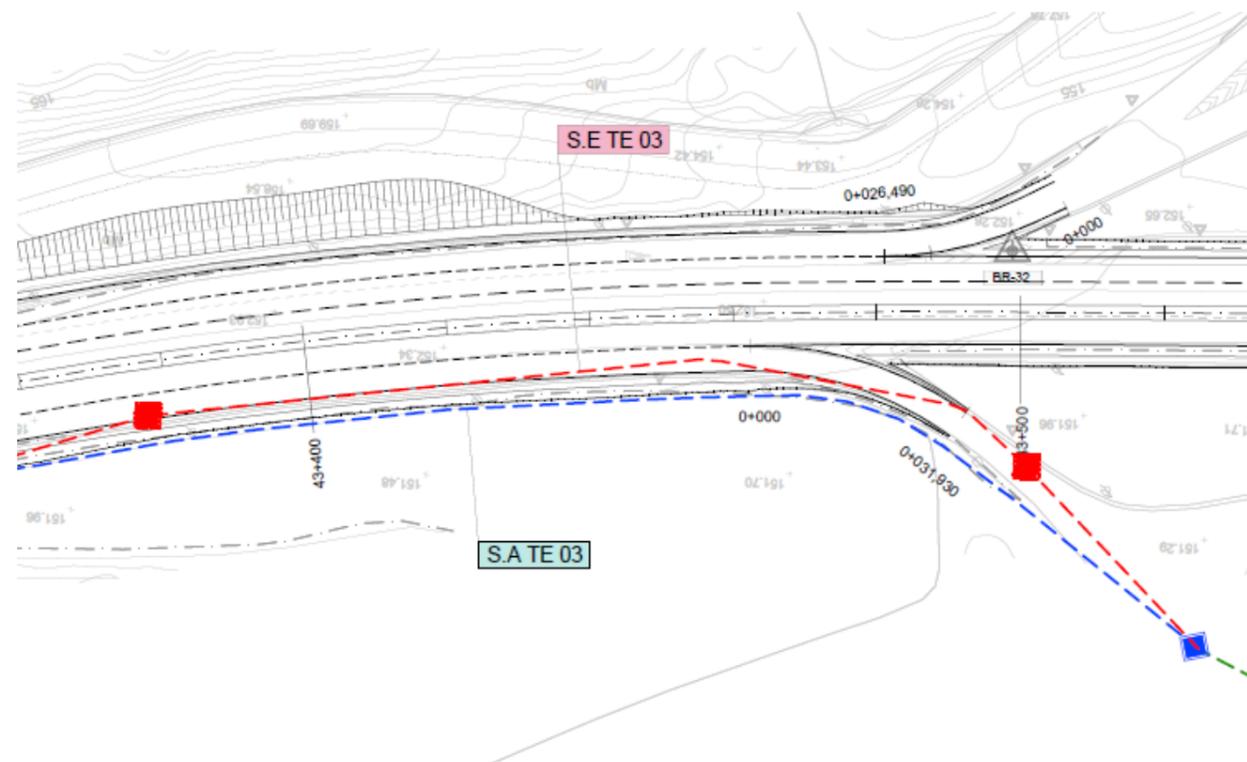
En el croquis adjunto se muestra la reposición:

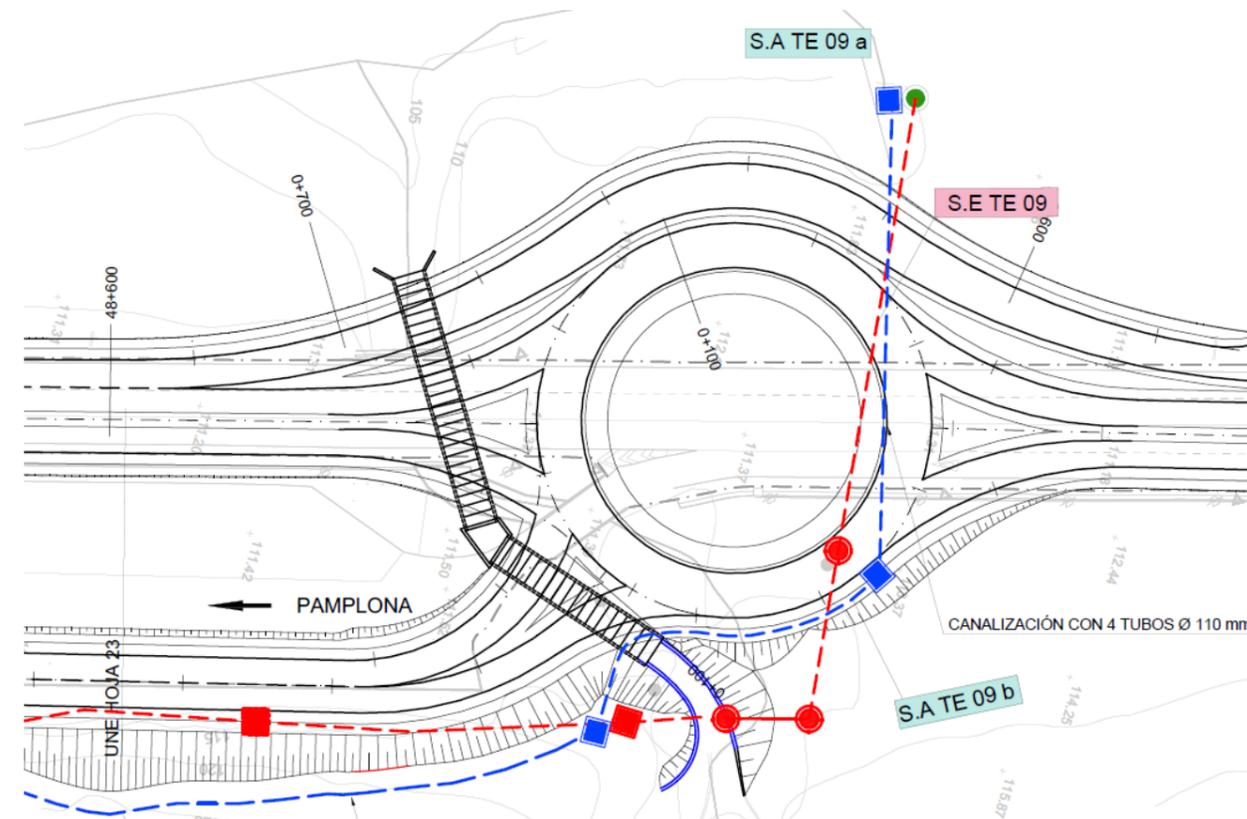
S.A.TE-09

La canalización subterránea en el P.K. 48+600 se ve afectada por el nuevo trazado del Proyecto por quedar dentro del vial existente. Se dividirá en dos: S.A. TE-09a, y S.A. TE 09b.

En los croquis adjuntos se muestra la reposición:

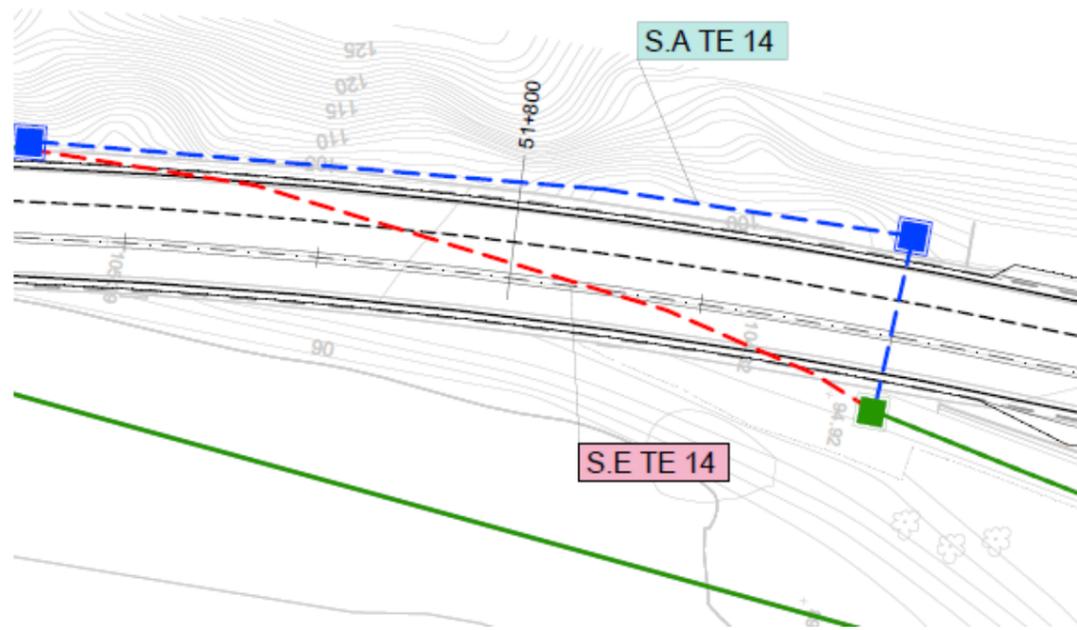
S.A.TE-14

Línea subterránea de telefónica que cruza la carretera N-121-A aproximadamente en el P.K. 51+800. Esta canalización se ve afectada por el Proyecto.

En el siguiente croquis se muestra la reposición:

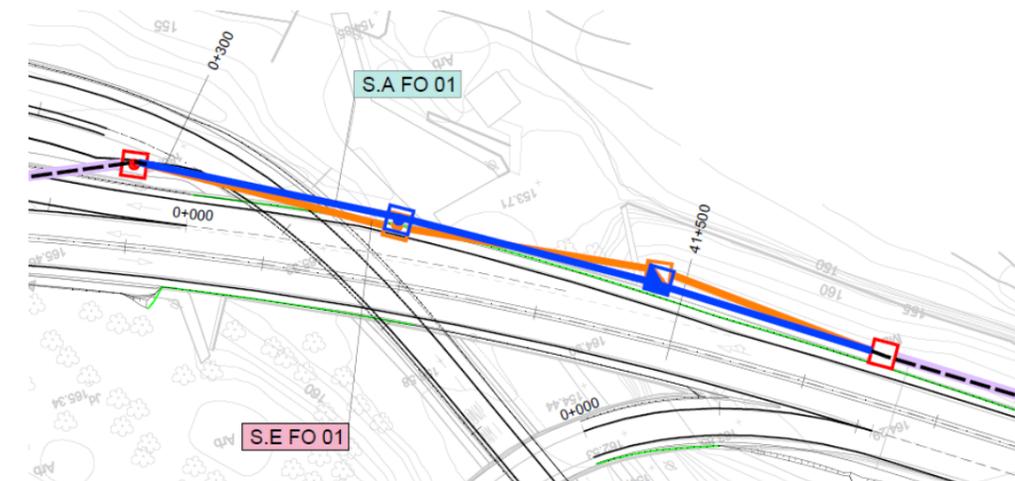
En el siguiente croquis se muestra la reposición:

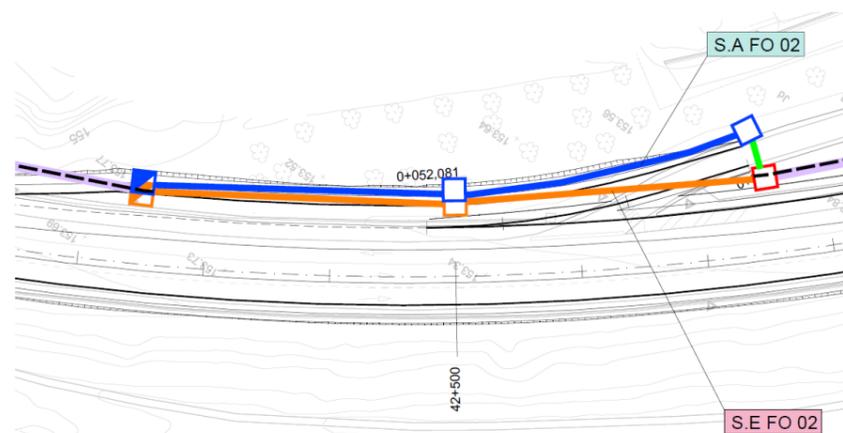
S.A.FO 02

En la margen izquierda se produce una afección a la fibra óptica por ampliación de la plataforma desde la arqueta que se encuentra aproximadamente en el P.K. 42+450 hasta la arqueta en el P.K. 42+490.

En el croquis adjunto se muestra la reposición:

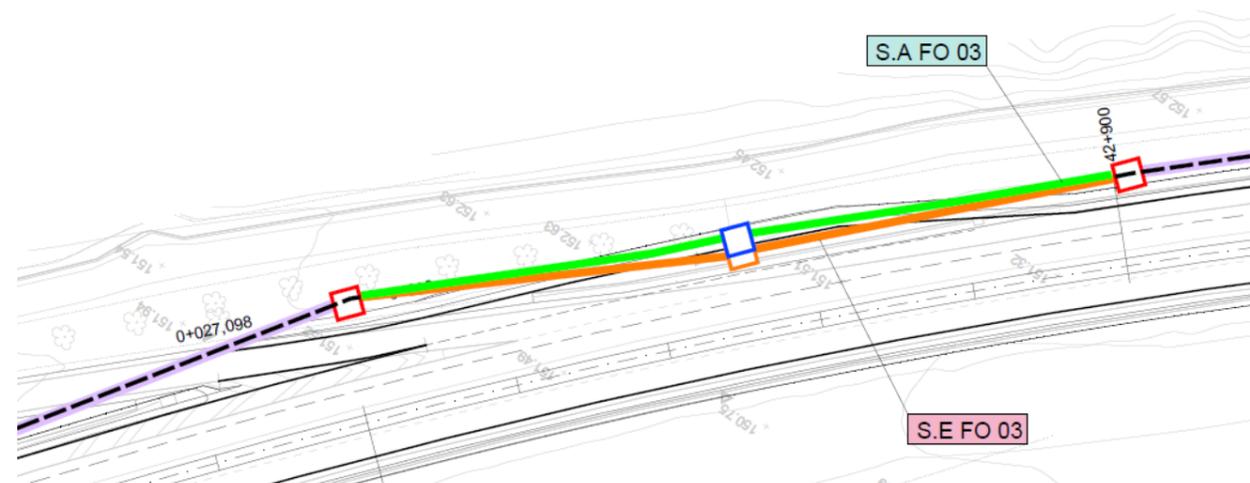
S.A.FO 03

La canalización de fibra óptica en el margen izquierdo de la carretera N-121-A se ve afectada por la ejecución del ramal de deceleración que permite el acceso al área de descanso del P.K. 42+600.

En el siguiente croquis se muestra la reposición:

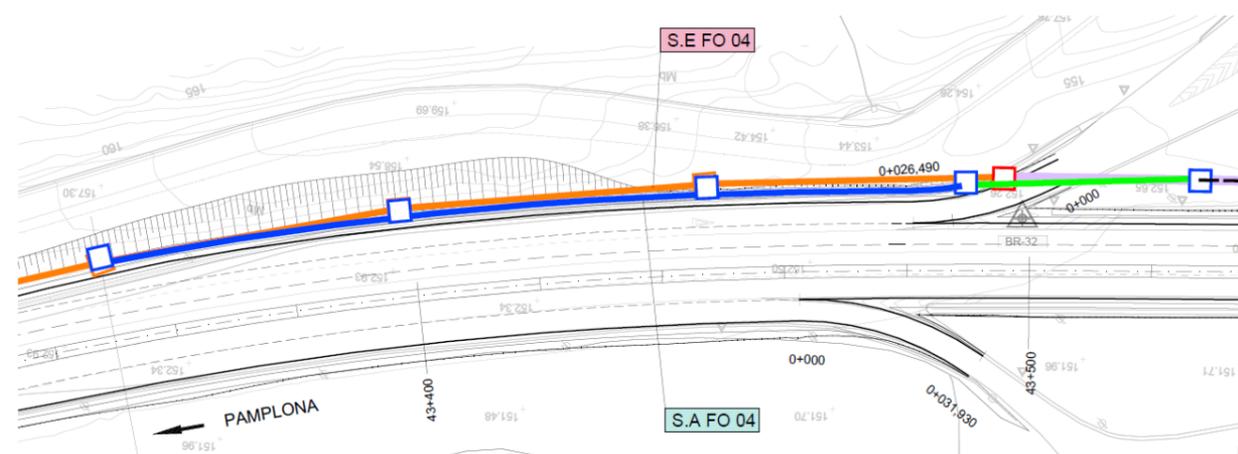
S.A. FO 04

Debido a la ejecución del muro de contención se ve afectada la canalización existente de fibra óptica por el margen izquierdo.

En el siguiente croquis se muestra la reposición:

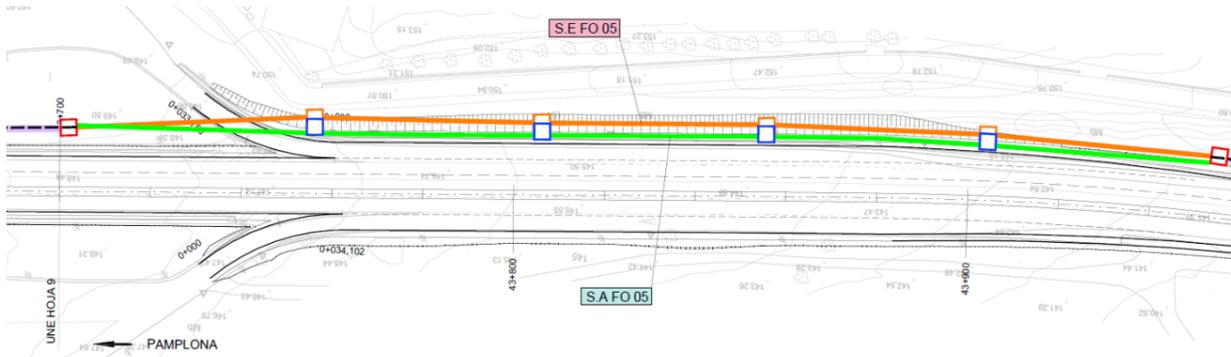
S.A. FO-05

La canalización de fibra óptica existente por el margen izquierdo se ve afectado por la ejecución del muro de contención de la plataforma para ejecutar un ramal de deceleración.

En el croquis adjunto se muestra la reposición:

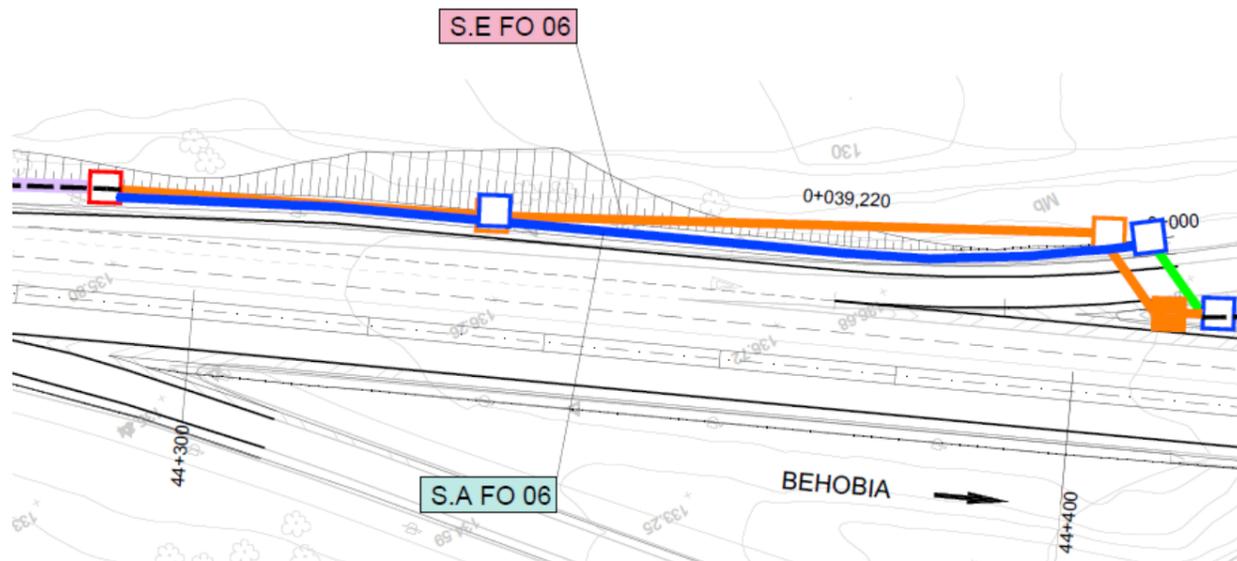
S.A.FO-06

La canalización de fibra óptica por el margen izquierdo desde el P.K. 44+300 al P.K. 44 +300 se ve afectada por la ejecución del muro que permite la ampliación de la plataforma por la realización de un ramal de aceleración.

En el siguiente croquis se muestra la reposición:

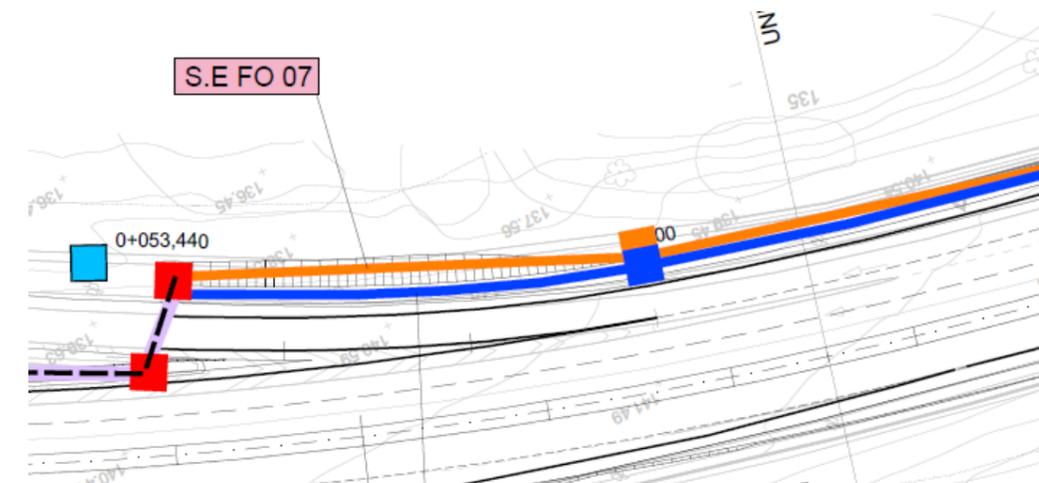
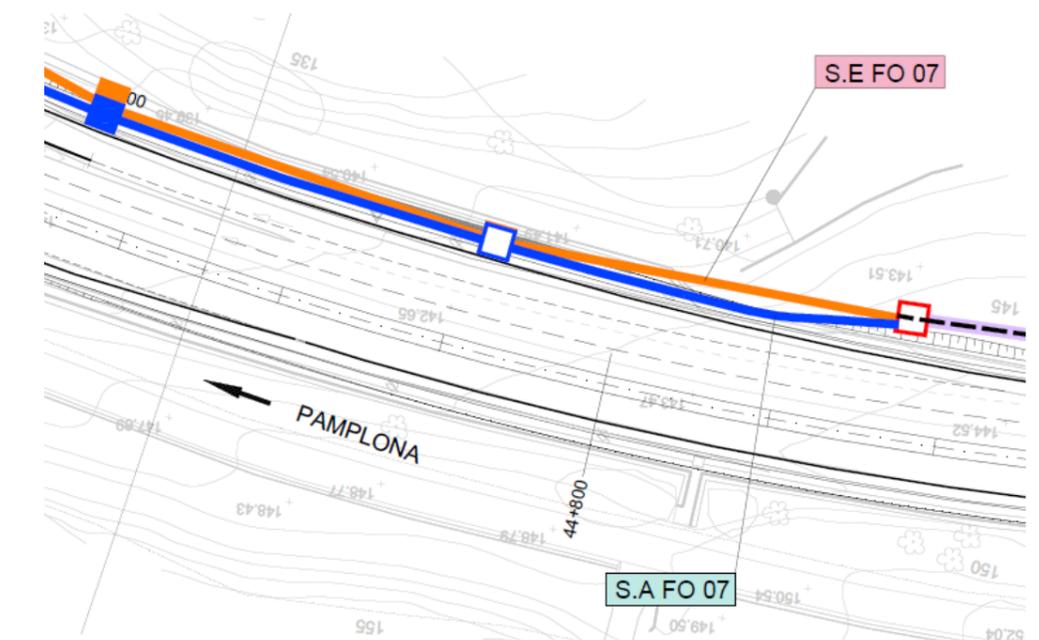
S.A.FO-07

La canalización de fibra óptica existente se ve afectada por la ejecución del muro de contención para ejecutar la ampliación de plataforma.

En los siguientes croquis se muestra la reposición:

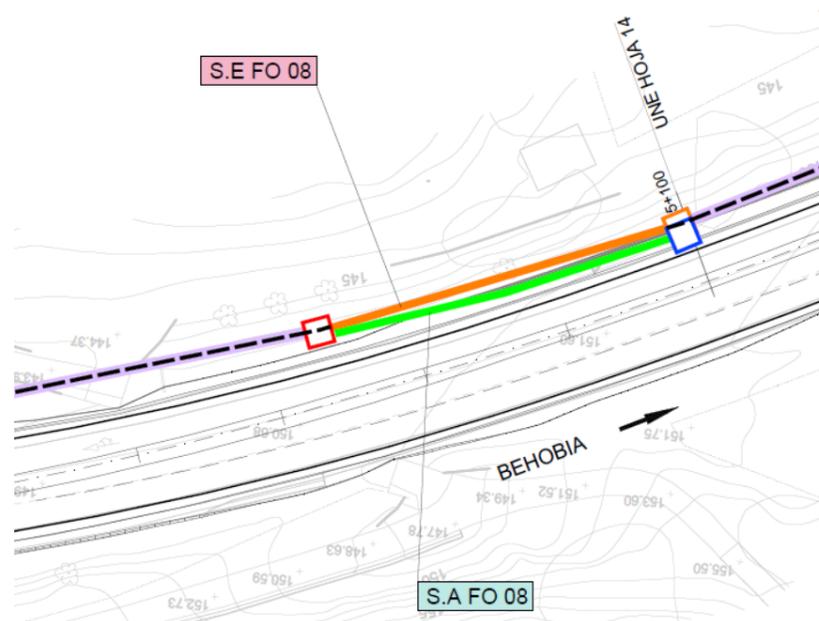
S.A.FO-08

Canalización de fibra óptica por el margen izquierdo que se ve afectada por la ejecución de un muro de contención desde el P.K. 45+052 al P.K. 45+150.

En el croquis siguiente se muestra la reposición:

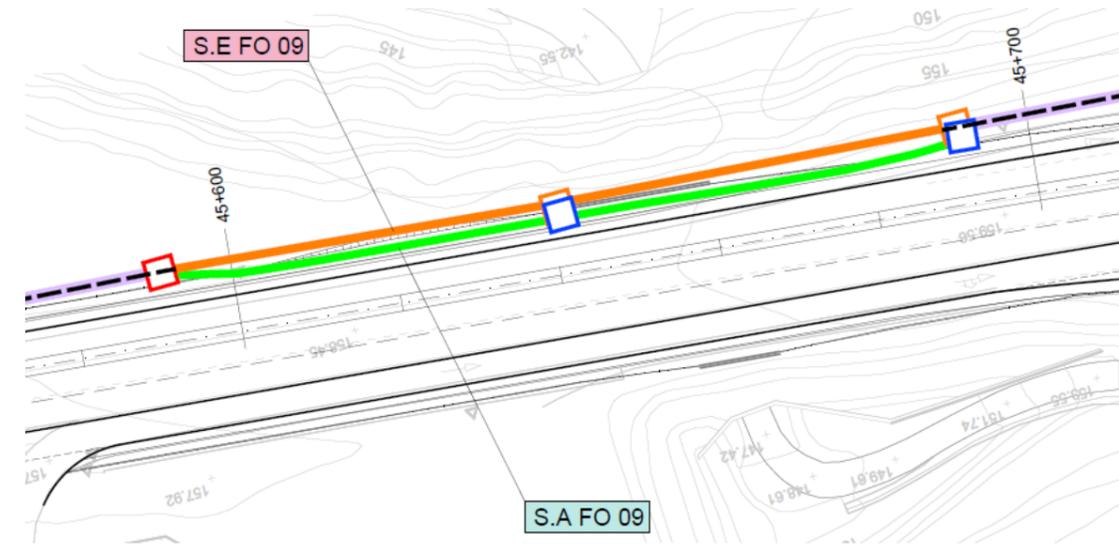
SA.FO-09

La canalización de fibra óptica por el margen izquierdo se ve afectada por la ejecución del muro desde el P.K. 45+640 al P.K. 45+684.

En el croquis adjunto se muestra la reposición:

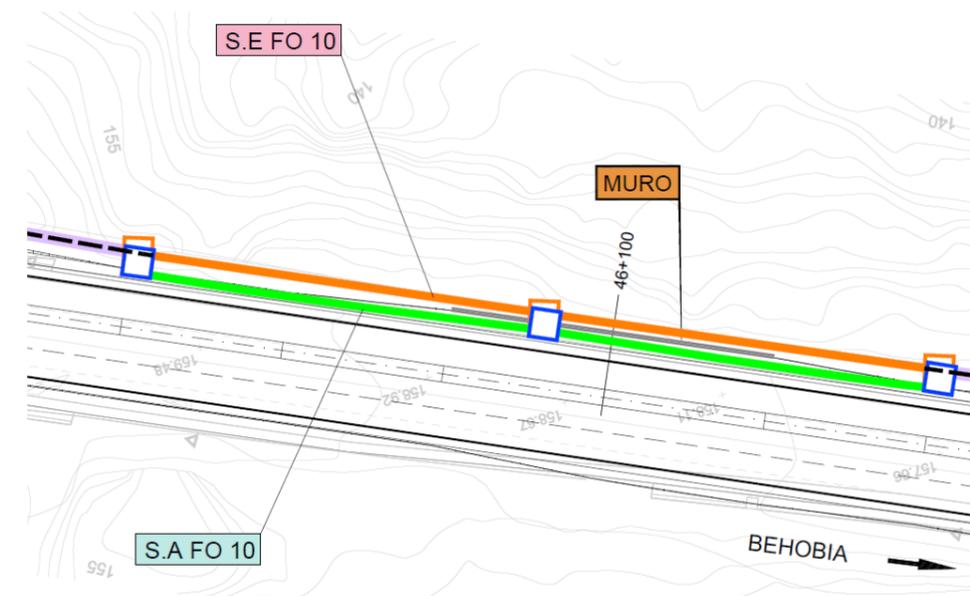
S.A.FO-10

Canalización de fibra óptica por el margen izquierdo afectada por la ejecución de un muro de desde el P.K. 46+040 al P.K. 46+140.

En el siguiente croquis se muestra la reposición:

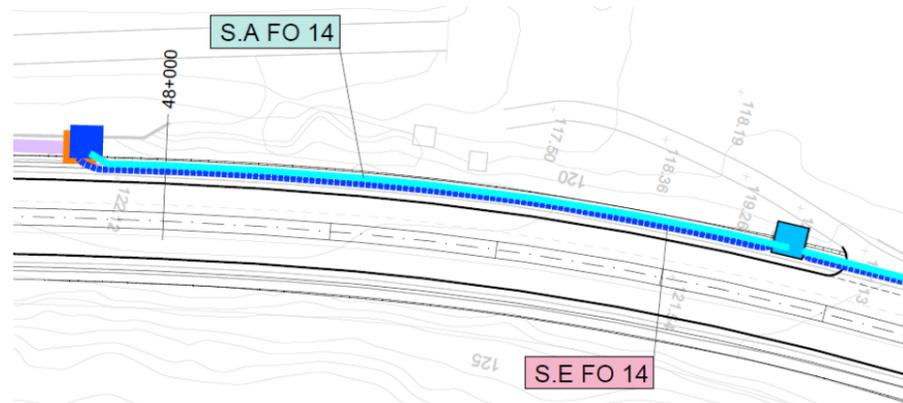
S.A.FO-14

Canalización de tritubo por el margen izquierdo desde el P.K. 47+790 al P.K. 48+075 afectado por la ampliación de plataforma de la carretera N-121-A

En los siguientes croquis se muestra la reposición:

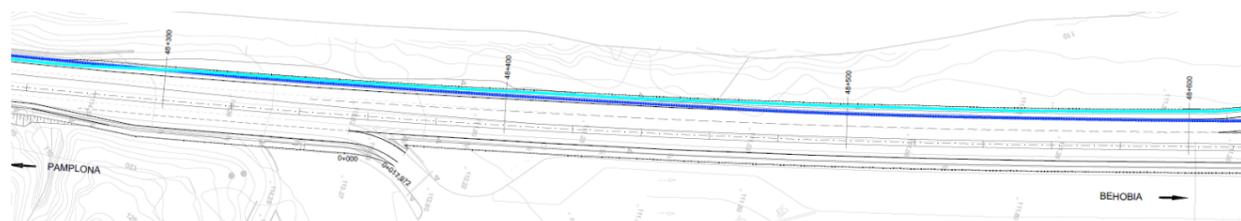
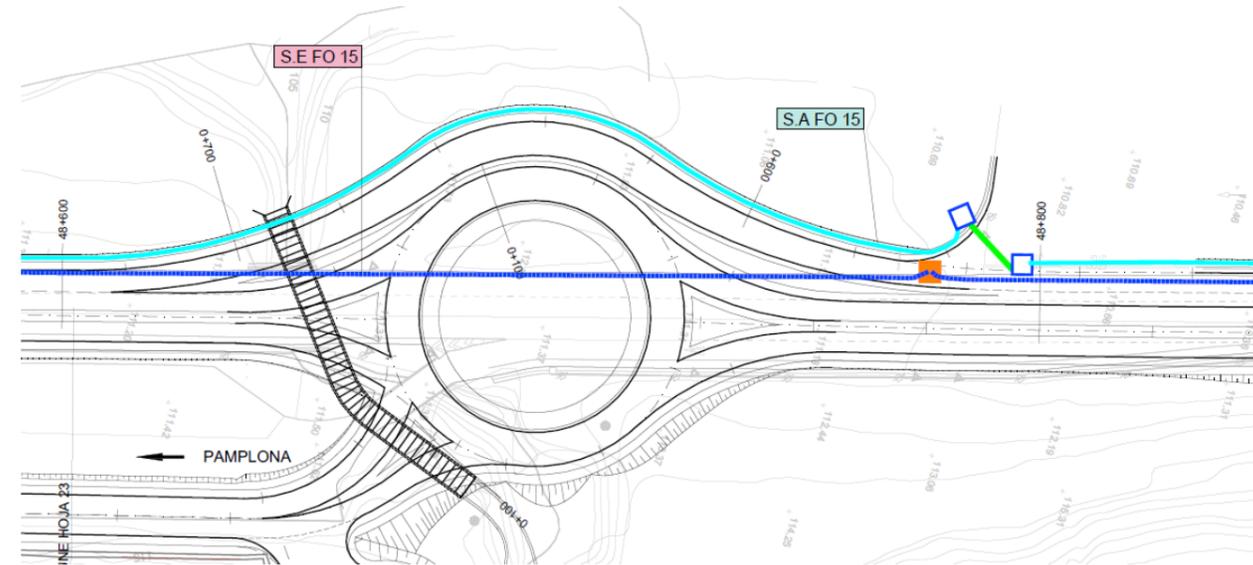
S.A.FO-15

Canalización de tritubo de 3 Ø40 mm por el margen izquierdo desde la arquetas situada en el P.K. 48+075 afectado por la ampliación de plataforma de la carretera N-121-A, la ejecución de la miniglorieta en el P.K.48+700 y continua hasta el P.K: 49+010.

En los croquis adjuntos se muestra la reposición:

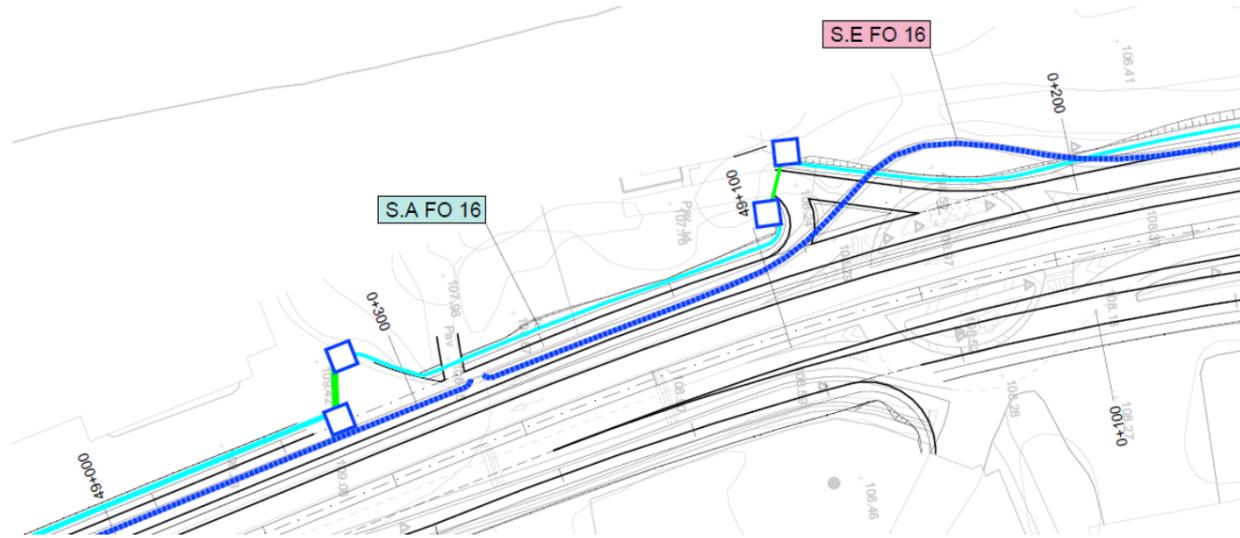
S.A.FO-16

Canalización de tritubo de 3 Ø40 mm por el margen izquierdo desde el P.K. 49+010 hasta el ramal de aceleración, Sunbilla Sur, situado en el 49+340, que se ve afectada por los ramales de aceleración y deceleración de Sunbilla.

En los siguientes croquis se muestra la reposición:

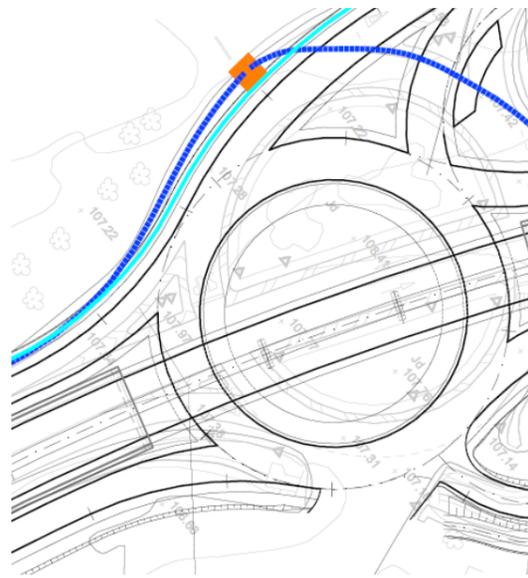
La reposición de este tramo finaliza en la arqueta de conexión:

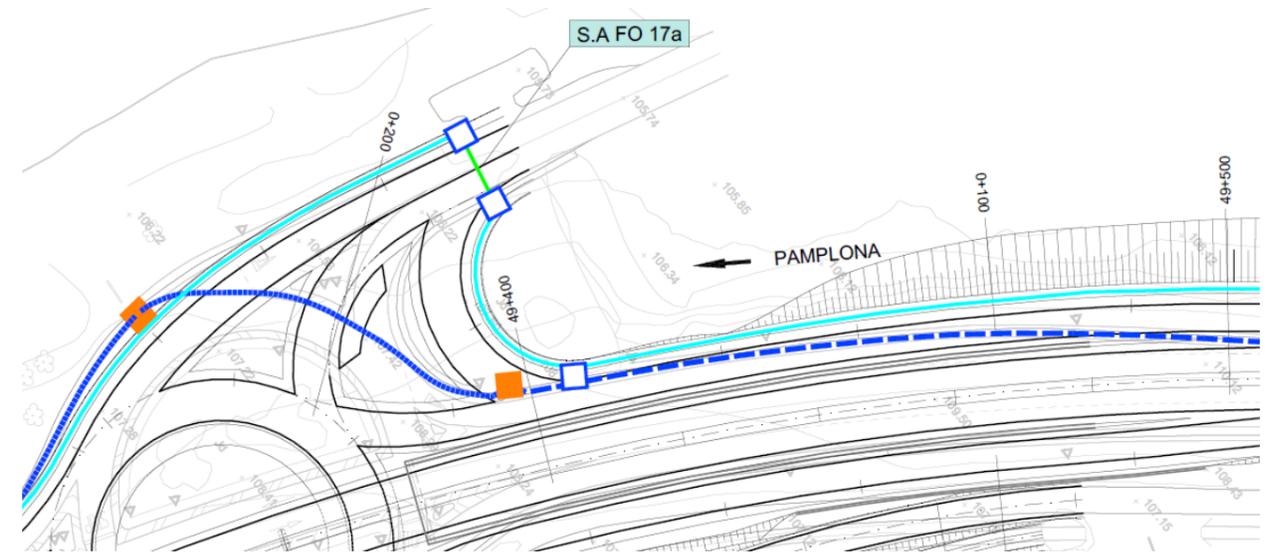
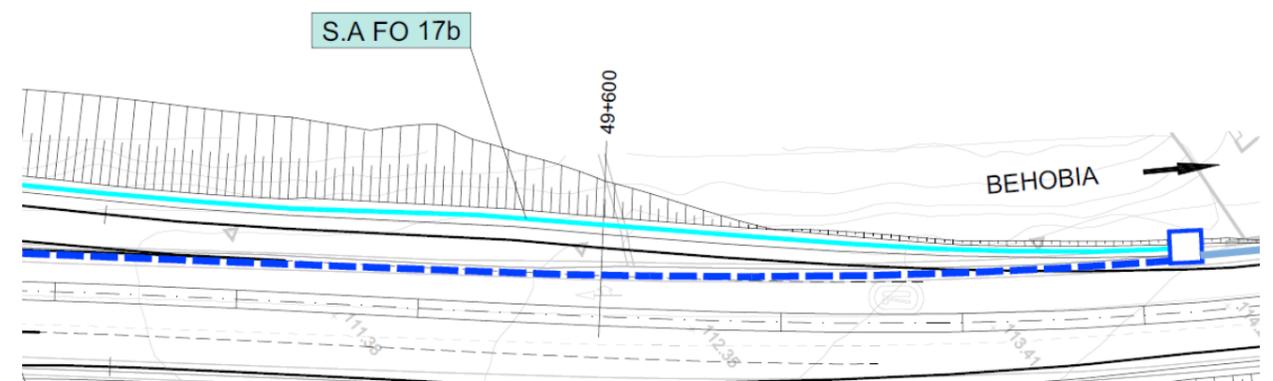
S.A.FO-17

Canalización de fibra óptica por el margen izquierdo desde el ramal de deceleración situado en el P.K. 49+330 afectado por la ampliación de plataforma de la carretera N-121-A, hasta la entrada al túnel de Sunbilla en el P.K. 49+999. Se dividirá en dos tramos: S.A. FO-17a y S.A. FO-17b.

En los siguientes croquis se muestra la reposición:

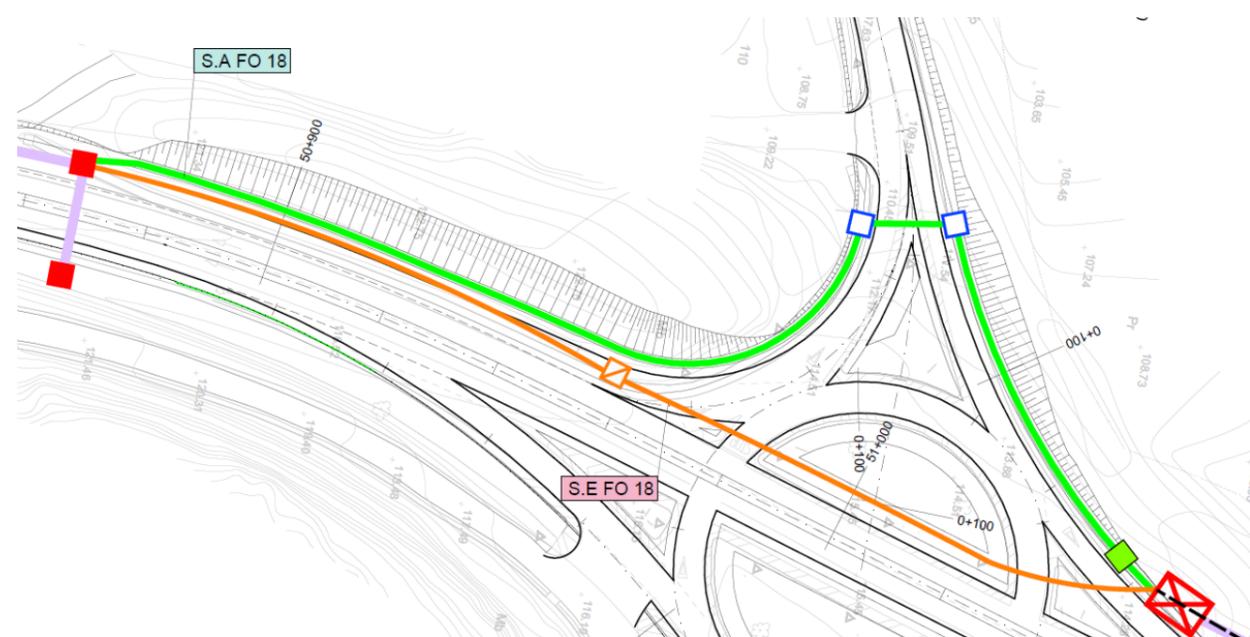
S.A. FO-18

Canalización de fibra óptica por el margen desde la arqueta existente en el P.K. 50+860, pasando por la glorieta Gota hasta alcanza el P.K. 51+050. Dicha canalización se ve afectada por la ampliación de la plataforma y la ejecución de la glorieta en forma de gota.

En el croquis adjunto se muestra la reposición:
