ANEJO Nº 02. SERVICIOS AFECTADOS

En el presente anejo se define el alcance de la afección a los servicios existentes que han de ser modificados por la ejecución del Proyecto de Trazado de conversión de la carretera N-121 A en vía 2+1 entre el P.K. 40+900 y el P.K. 52+430 (boca sur del túnel de Arrigaztelu), Lote 4.

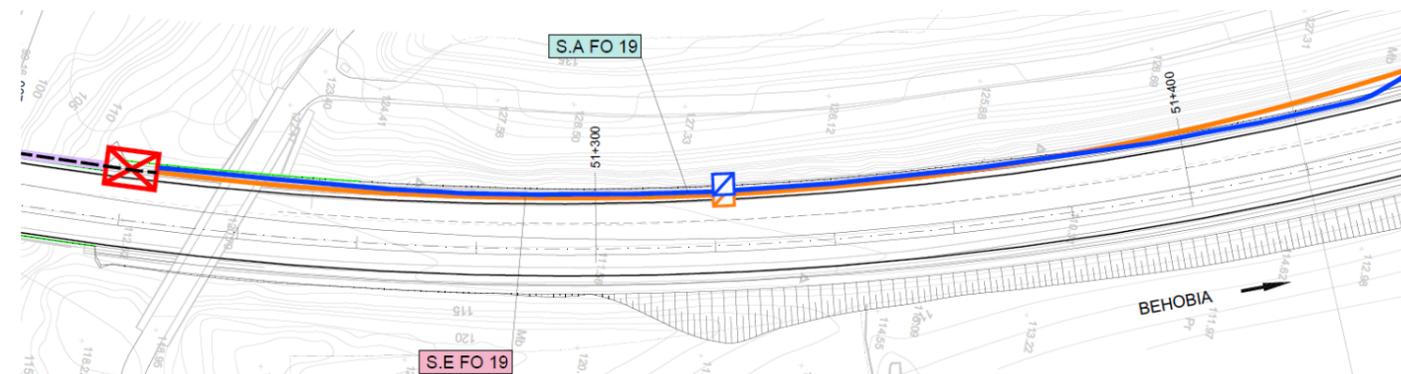
S.A.FO-19

Canalización de fibra óptica por el margen izquierdo desde el P.K. 51+220 al P.K. 51+442 por la ampliación de plataforma de la carretera N-121-A. Dicha canalización se encuentra entre dos arquetas existentes.

En los siguientes croquis se muestra la reposición:

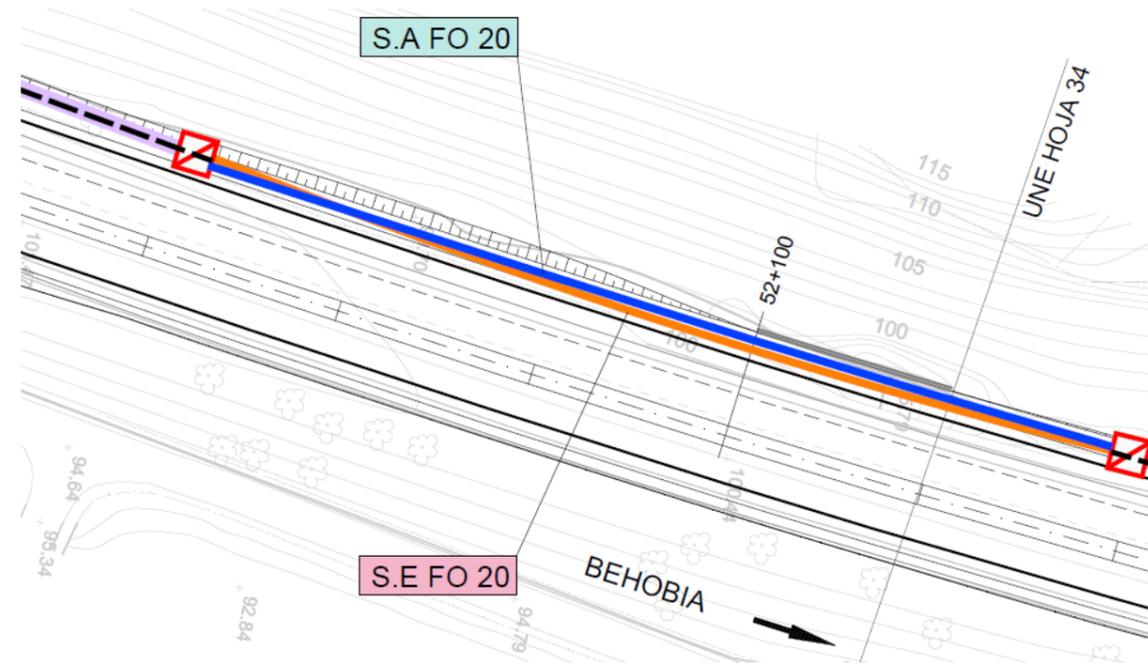
S.A. FO-20

Canalización de fibra óptica por el margen izquierdo desde el P.K. 51+700 al P.K. 52+140 por la ejecución de un muro de contención de la carretera N-121-A.

En el siguiente croquis se muestra la reposición:

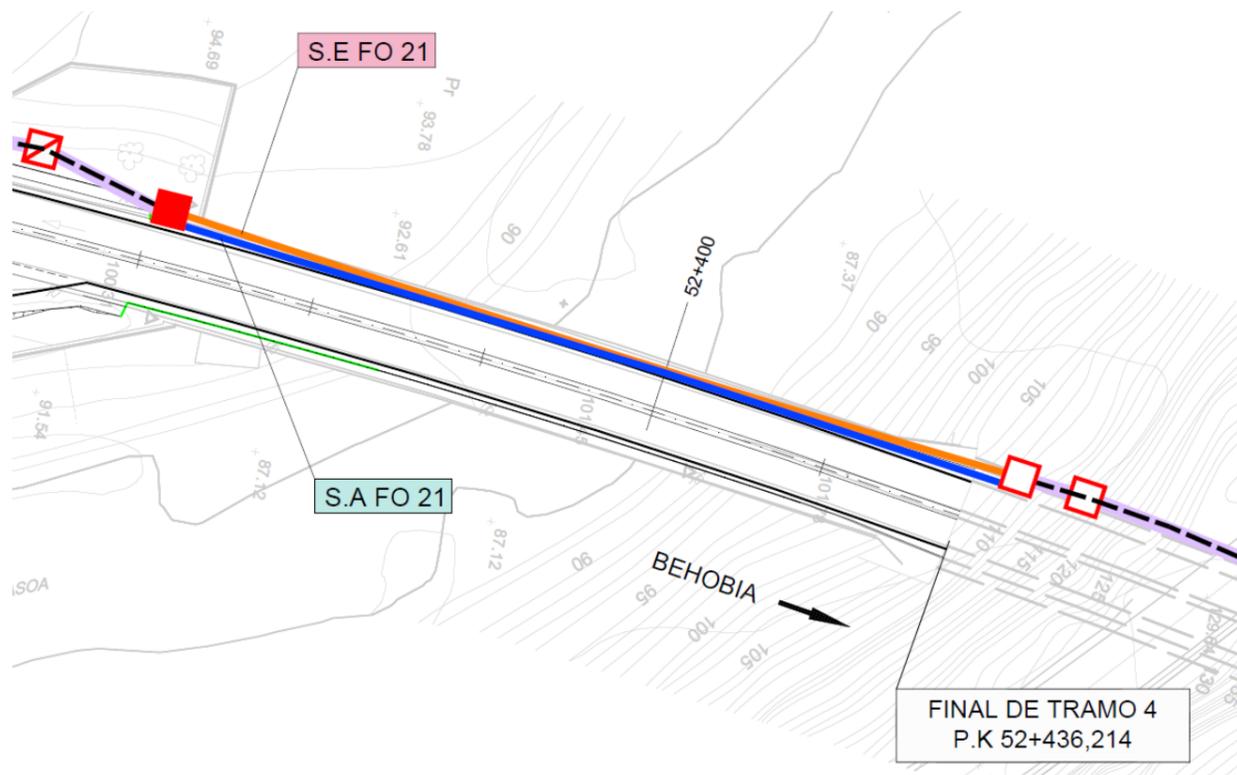
S.A.FO-21

Canalización de fibra óptica por el margen izquierdo desde el P.K. 52+340 al P.K. 52+436 (Final del tramo proyectado) por la ampliación de plataforma de la carretera N-121-A

En croquis adjunto se muestra la reposición:

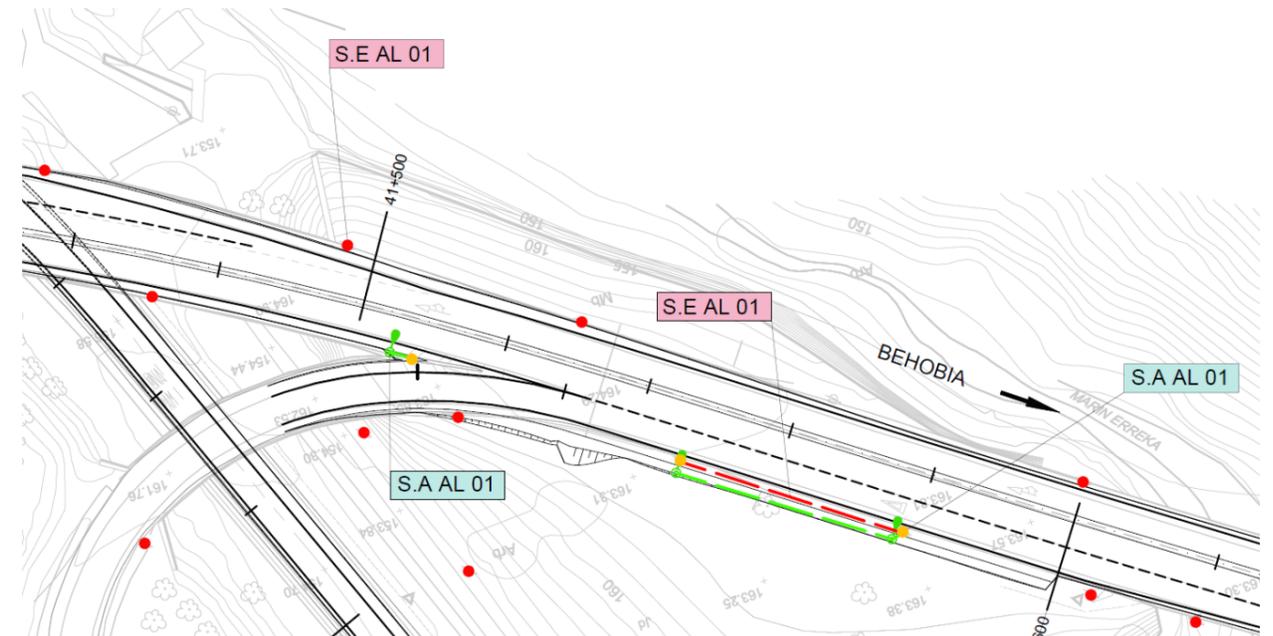
Se trasladan las luminarias que resultan afectadas y la reposición del cableado se realiza entre las luminarias que se ven afectadas mediante un prisma de tubos PEAD de diámetro 63 mm instalados entre las luminarias que son necesarias trasladar de posición. Se ejecutará una arqueta de conexión entre la canalización instalada y la nueva farola a instalar.

En los siguientes croquis se muestra la reposición:

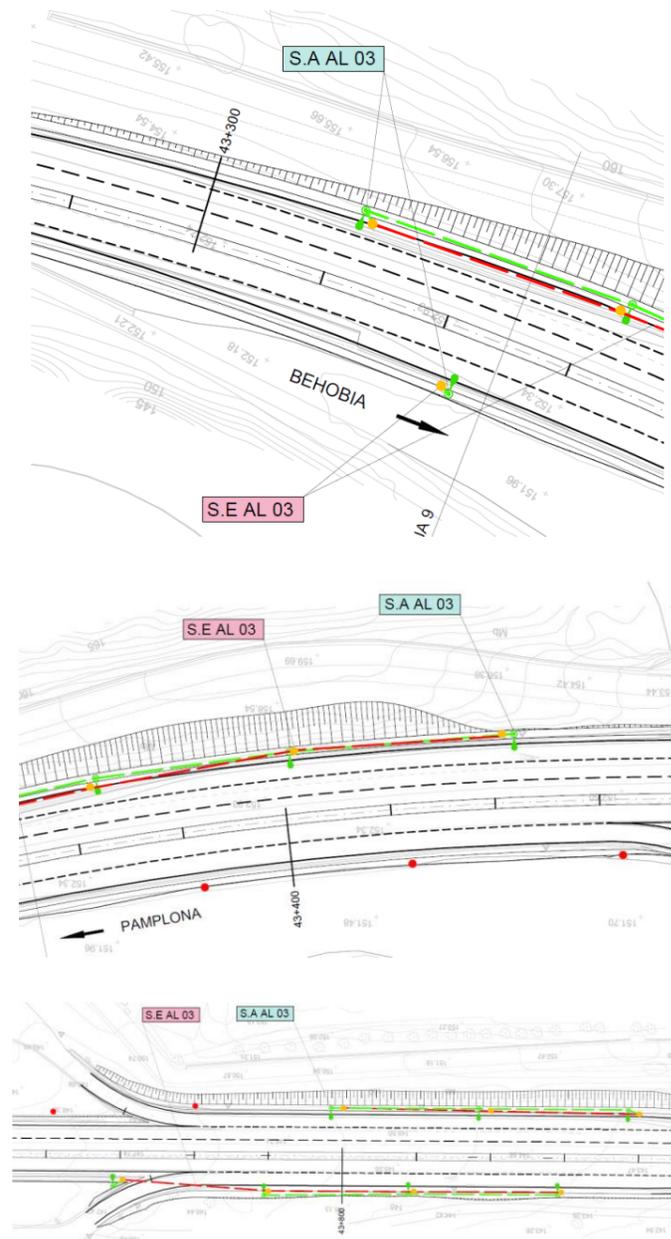
S.A. AI 03

La reposición de la iluminación en el tramo de la estación de servicio en las proximidades del P.K. 43+320 al P.K. 43+900 consiste en retranquear 12 luminarias existentes hasta situarlas en la zona de la berma de la carretera. y se instalan 294 m de canalización con tubo PEAD de 63 mm de diámetro y conductores de alumbrado. Se ven afectados el tramo de entrada y salida del área de servicio.

En los siguientes croquis se muestra la reposición:

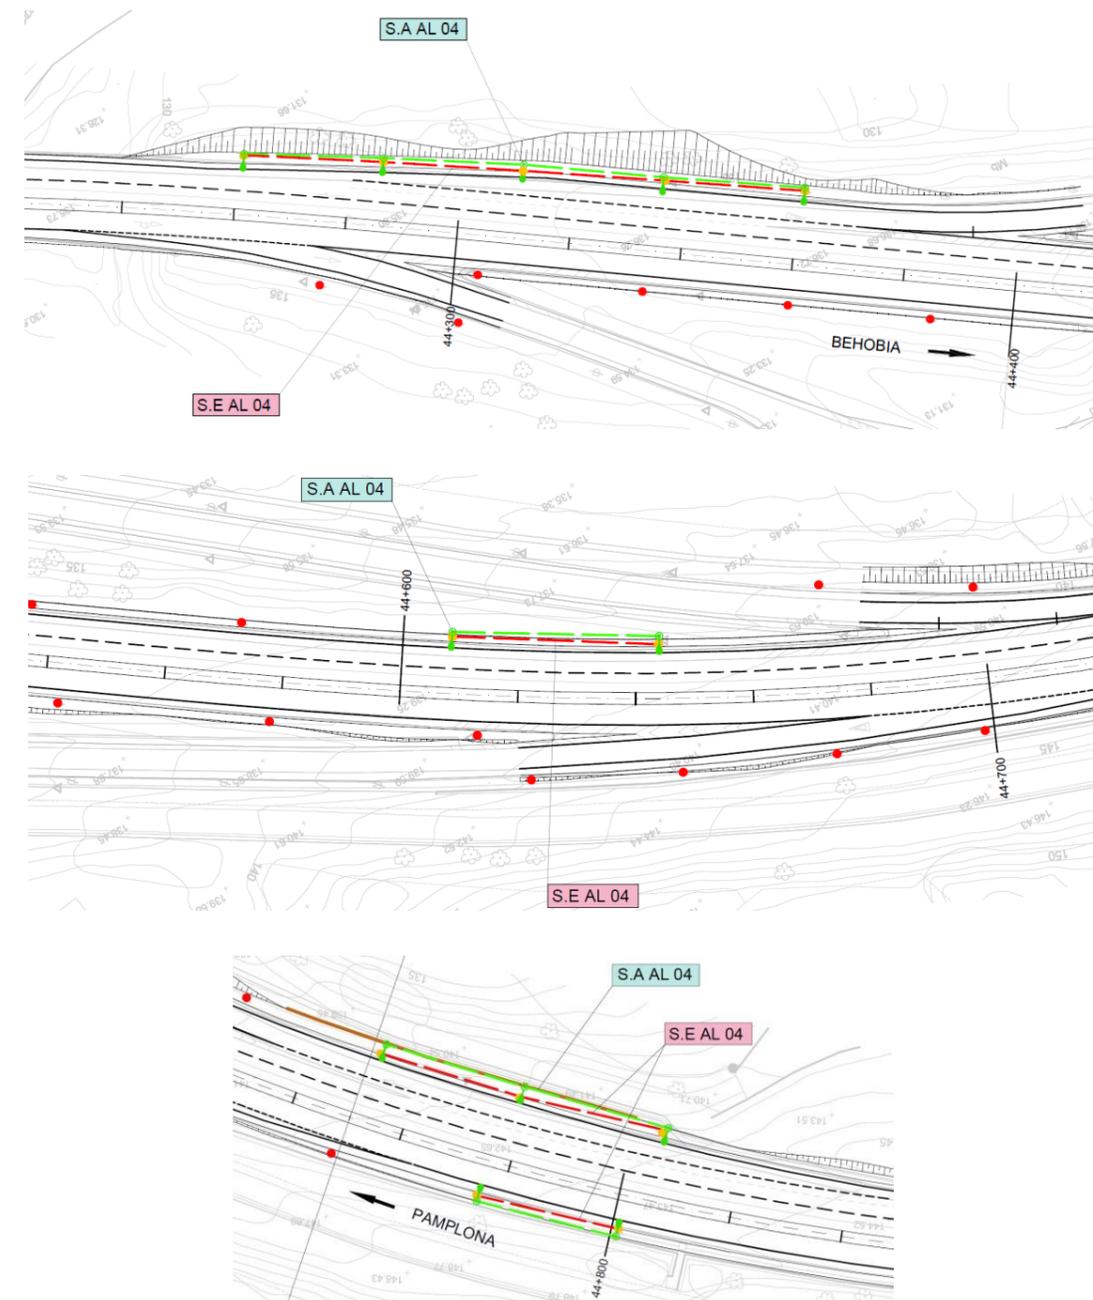
S.A. AI 04

La reposición de la iluminación de la carretera N-121-A en el enlace de Legasa consiste en retranquear 12 luminarias existentes y se ejecutan 191 m de canalización con tubo PEAD de 63 mm de diámetro con conductores de alumbrado hasta situarlas en la zona de la berma de la nueva plataforma. Se ven afectado el ramal de deceleración y aceleración en el margen izquierdo.

En el siguiente croquis se muestra la reposición:

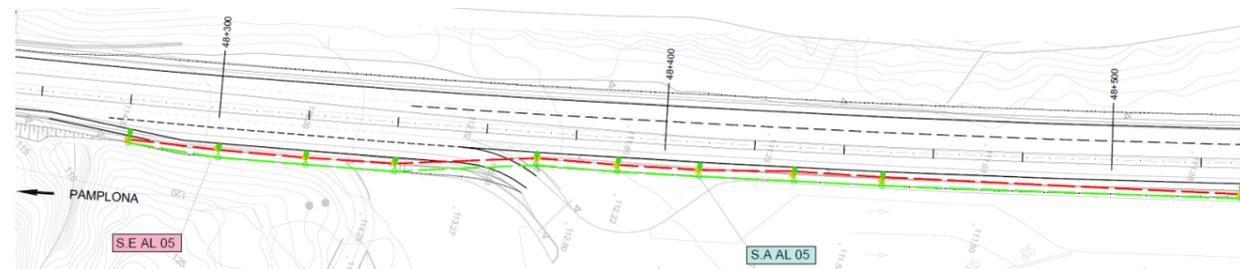
S.A. AI 05

La reposición de la iluminación de la carretera N-121-A en el tramo entre P.K. 48+280 a la estación de servicio situada en el P.K. 48+500, consiste en retranquear 10 luminarias existentes hasta situarlas en la zona de la berma de la carretera y se ejecutan 250 m de canalización con tubo PEAD de 63 mm de diámetro con conductores de alumbrado. Se ven afectados el tramo de entrada y salida del área de servicio.

En el siguiente plano se muestra la reposición:

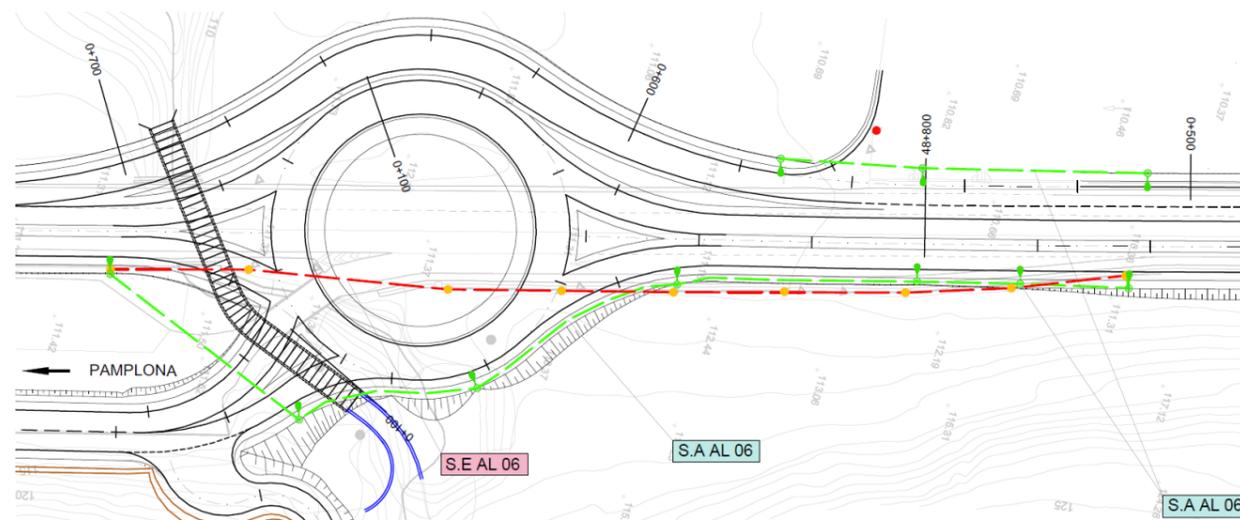
S.A. AI 06

La reposición de la iluminación de la carretera N-121-A en el P.K. 48+500 se ve afectada por la ejecución de una miniglorieta y un ramal de aceleración en la margen derecha. Consiste en retranquear 10 luminarias existentes hasta situarlas en la zona de la berma de la carretera. En esta zona se plantea un alumbrado nuevo.

En el siguiente croquis se muestra la reposición:

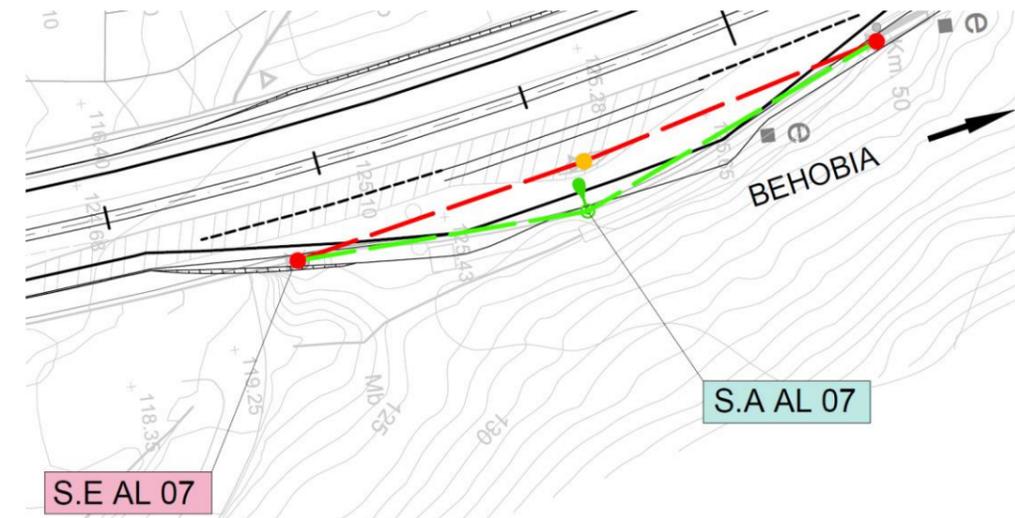
S.A. AI 07

La reposición de la iluminación de la carretera N-121-A en la entrada al túnel de Sunbilla se ve afectada por la ampliación de la carretera en el apartadero de entrada al túnel. Se retranqueará 1 luminaria y se ejecutan 58 m de canalización con tubo PEAD de 63 mm de diámetro con conductores de alumbrado

En el siguiente croquis se muestra la reposición:

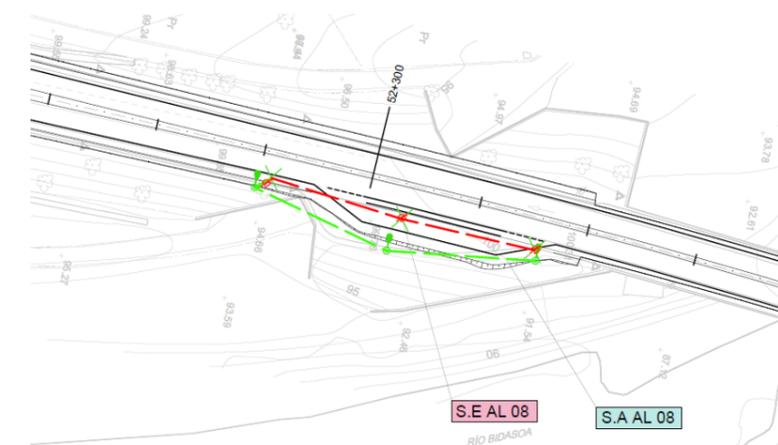
S.A. AI 08

La reposición en el final del tramo 4 desde el P.K. 52+000 al P.K. 52+436 en la zona de apartadero antes de la entrada al túnel. Se retranquearán 3 luminarias y se ejecutan 57 m de canalización con tubo PEAD de 63 mm de diámetro con conductores de alumbrado.

En el siguiente croquis se muestra la reposición:

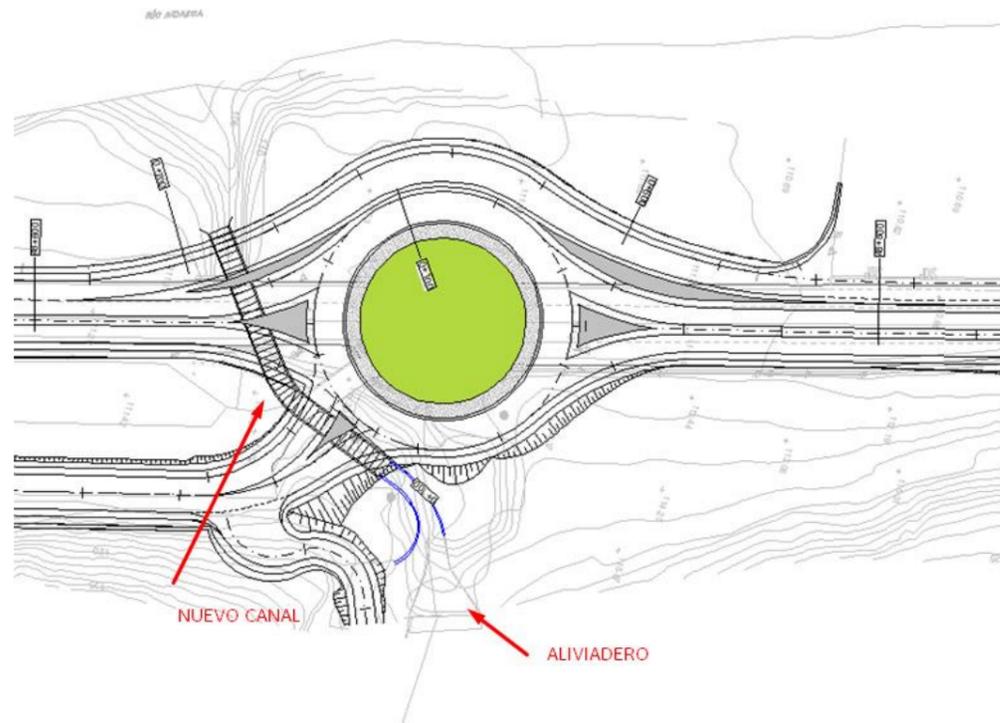
La reposición consistirá en adaptar el aliviadero actual al nuevo trazado del arroyo.

A continuación se incluye un croquis de cómo afectaría el nuevo encauzamiento del arroyo al aliviadero.
